Rheineck

Thal

# Notfallplanung und Interventionsmassnahmen

## Bericht

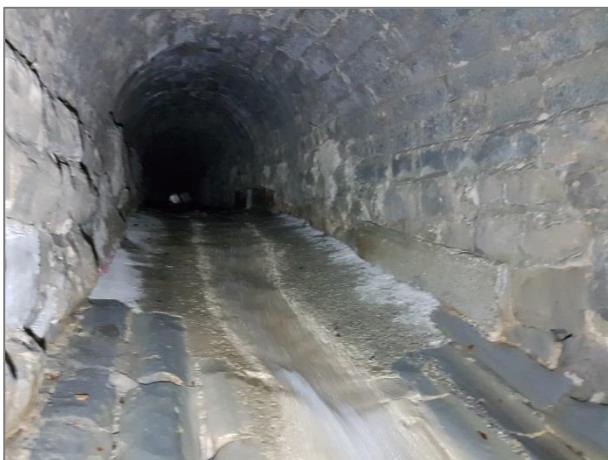
Schadenstelle Sohle, 2016 repariert

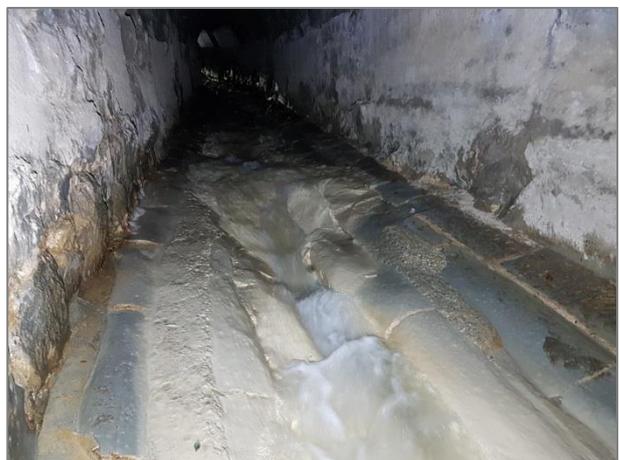
Ausgewaschene Sohle, Stelle weiter beobachten
