Projekt Nr. 107.3.014.01

28. Juni 2024

Gemeinde Vilters-Wangs Kulturgüterinventar

Inventar Kulturgüterschutz Vilters-Wangs 2018

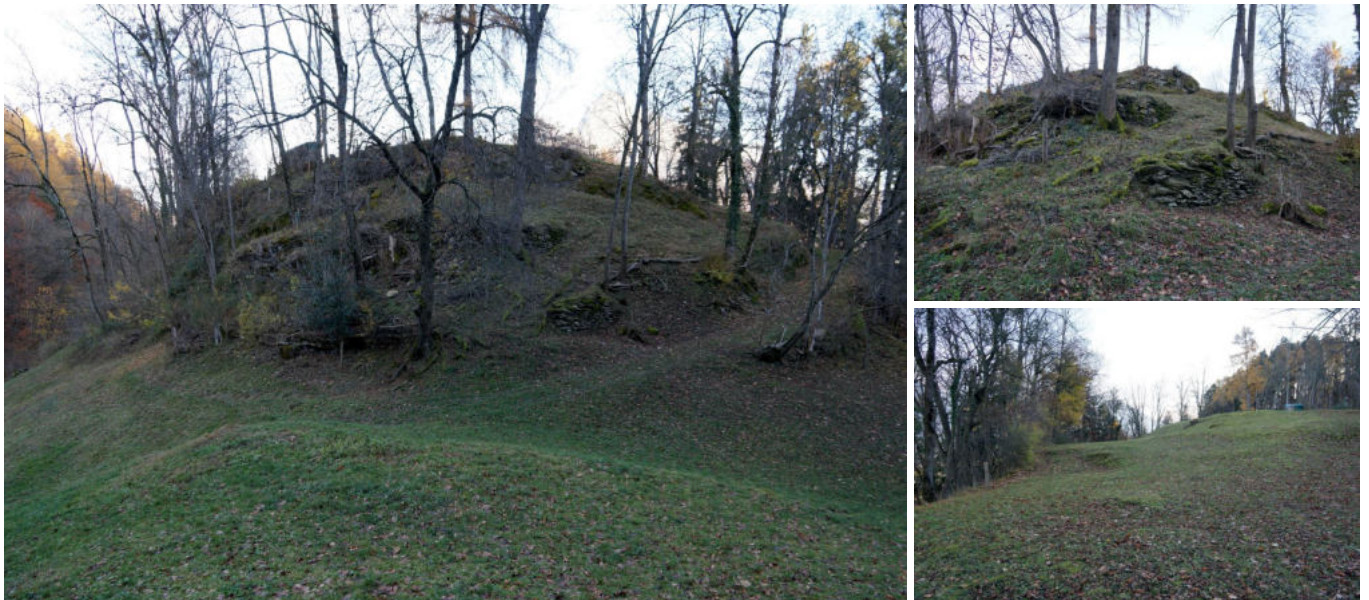
KO 01

Südöstlich der Ortschaft Vilters befindet sich auf einer Felskuppe am Sonnenberg die bedeutende archäologische Stätte Severgall. Der Hügel, der sich ca. 140 Meter über der Talsohle des Sarganser Rheintals befindet, war von der Jungsteinzeit (ab ca. 3000 v.Chr.) bis ins Mittelalter ein beliebter Siedlungsplatz.

Die ausgedehnte Anlage (ca. 35 x 70 m) mit einmaliger Aussicht besteht heute (nur) noch aus ringförmig angelegten Trockensteinmauerresten.

Auf die Kuppe selbst, gelangt man via einem südöstlich gelegenen Pfad. Auf dem Plateau ist mehrheitlich Wiesland vorzufinden, im nördlichen Bereich fällt Felsgelände an. Die Kuppe ist beinahe rund herum mit Bäumen und Sträuchern bewachsen.

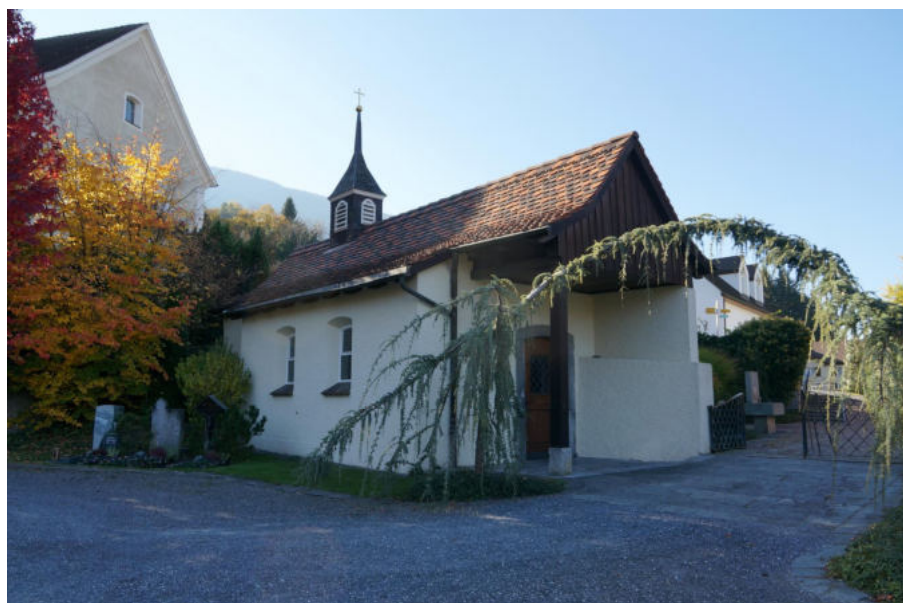
Die Friedhofskapelle ist ein Nord-Süd ausgerichteter, zweiachsiger Bau unter einem Satteldach und mit eingezogenem Rechteckchor. Die Dacheindeckung besteht aus Biberschwanzziegeln in unterschiedlichen Brauntönen. Die Fassade präsentiert sich in einem hellen Beigeton als Besenwurf verputzt. Die Gewände bei den Stichbogenfenstern sind in einem Glattputz erstellt. Die Fensterbrüstungen sind, wie die Dacheindeckung, mit Biberschwanzziegeln eingedeckt.

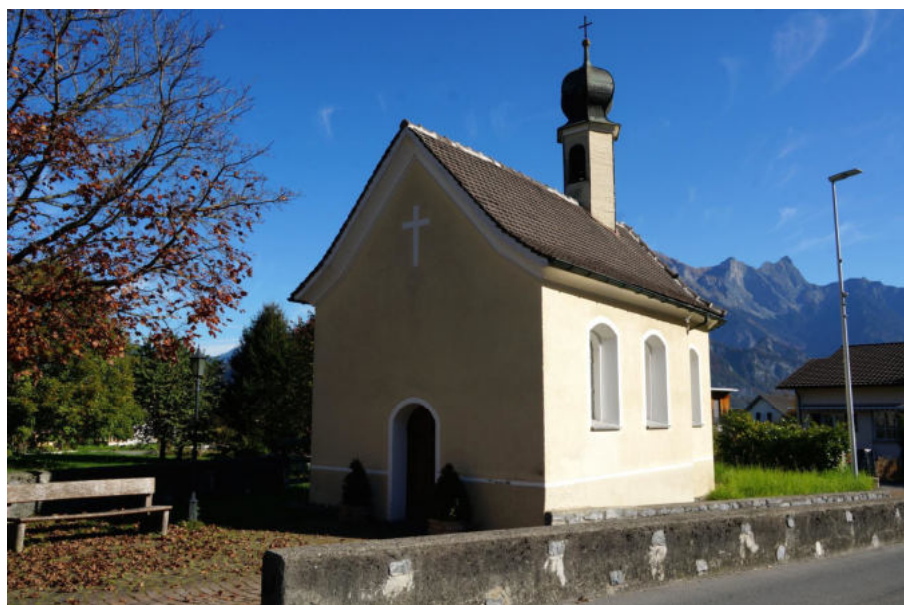
Die St. Annakapelle weist eine östliche Orientierung auf. Sie besteht aus einem zweiachsigen Schiff mit eingezogenem Polygonalchor mit einer Fensterachse. Das Satteldach ist mit braunen Biberschwanzziegeln eingedeckt; auf dem Dach steht ein sechseckiger Dachreiter mit Zwiebelhaube. In diesem befindet sich ein Glöcklein aus dem Jahr 1791 (Inscription: «Florian Saxer, Wohltäter dieses Glöckleins und seine Ehefrau Anna Cath. Foglerin 1791»). Der Dachreiter ist mit halbrunden beigefarbenen Holzschindeln eingekleidet. Die Fassade der Kapelle präsentiert sich ebenfalls in beiger Farbe und ist als Besenwurf verputzt. Die Gewände der Stichbogenfenster sind mit einem weissen Glattputz versehen; die als Hohlkehlen aufgeförmten Dachuntersichten sind ebenfalls hell verputzt.

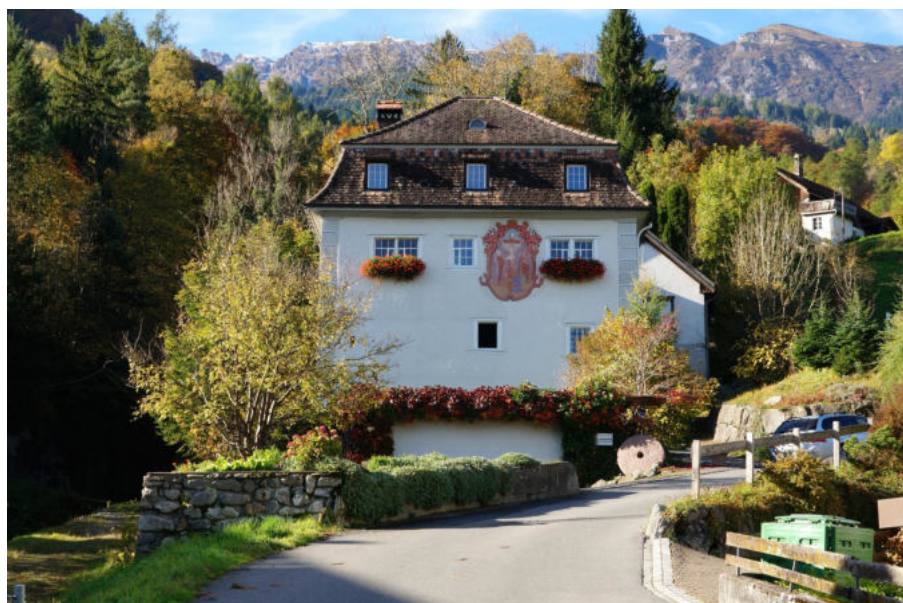
Kubischer, mehrgeschossiger Massivbau, erbaut als Mülhengebäude. Aufgrund der früheren Nutzung in den unteren Geschossen spärlich befenstert. Die Wohngeschosse befinden sich grundsätzlich den oberen Geschossen. Der Abschluss bildet, als Charakteristikum des ausgehenden Barocks, ein Mansarden-Walmdach mit Stehgauben.

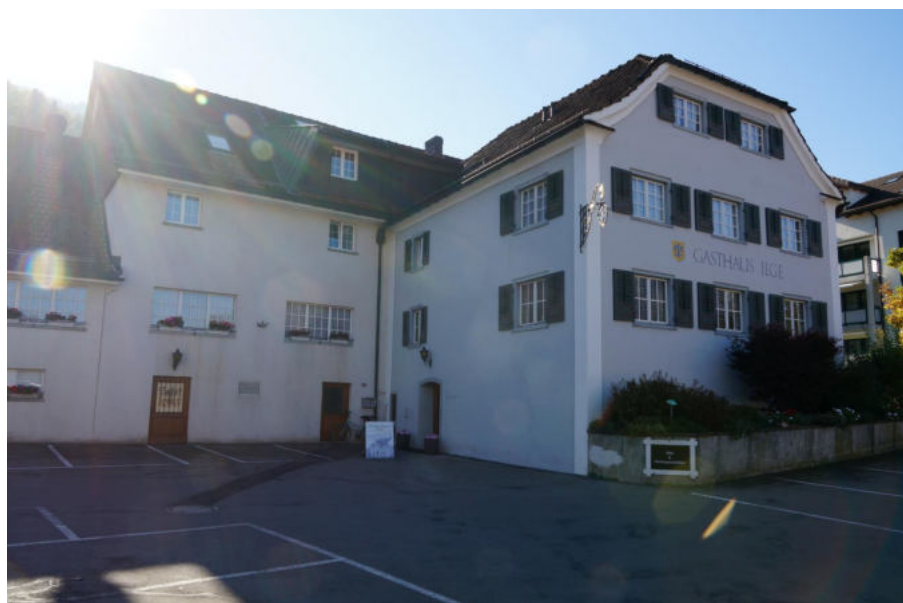
Mehrgeschossiger, massiv gemauerter Bau unter einem mächtigen, leicht aufgeschwungenen Krüppelwalmdach mit verputzten Hohlkehlen. Die Ausrichtung erfolgt nach Norden, zur Hintergasse. Der Eingangsbereich befindet sich an der östlichen Fassade und ist mit einem hellgrauen Gewände eingefasst. Quer zum Hauptbau, jedoch zurückversetzt, befindet sich ein neuerer, ebenfalls massiv erstellter, mehrteiliger Gebäudetrakt unter Satteldach (1970).

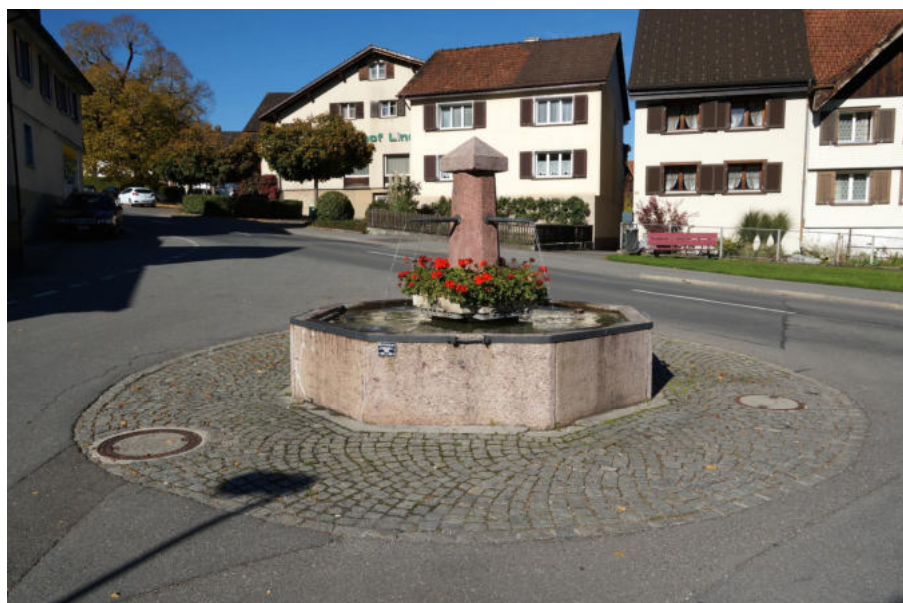
Achteckiges (oktogonales) Brunnenbecken aus gestellten Verrucanoplaten und von einem Gurt aus Flacheisen inklusive Spannschloss zusammengehalten. Im Zentrum steht die ebenfalls oktogonale Säule mit vier Wasserspeiern. Der Brunnen verfügt über kein Überlaufbecken.

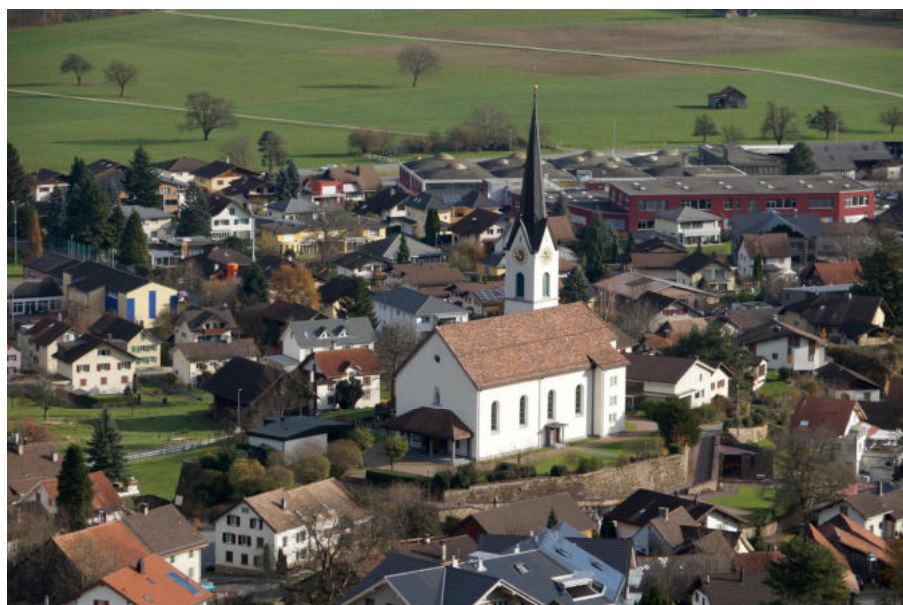
Der Kirchenbau besteht aus einem vierachsigen Schiff (ursprünglich in neoklassizistischem Stil) mit eingezogenem, fünfseitig geschlossenem Altarhaus unter einem Satteldach. An das Altarhaus schliesst sich nördlich der quadratische Turm mit achtkantigem Spitzhelm und Spitzgiebeln an. Von der westlich liegenden Dorfstrasse gelangt man über einige Treppenstufen (Melserstein) und entlang einer kleinen Allee zum Haupteingang, welcher sich unter einem säulengestützten Vorzeichen befindet.

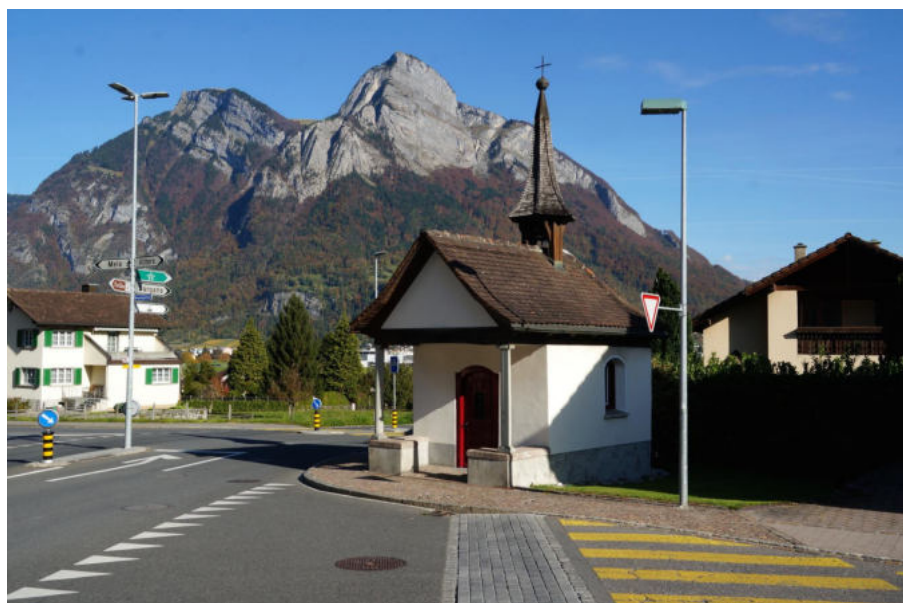
Die Dreifaltigkeitskapelle ist ein kleiner, schlichter, einachsiger Rechteckbau mit Satteldach und dreiseitigem Chorabschluss. Im Eingangsbereich ist das Dach vorgezogen und auf zwei Säulen abgestützt. Auf dem Dach steht ein offener Dachreiter (Neugestaltung 1945) mit spitzigem Helm.

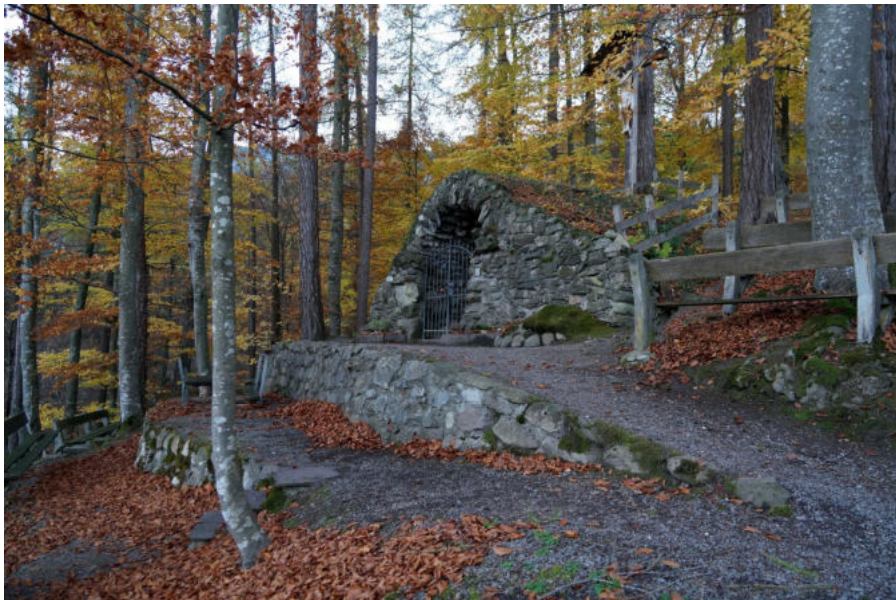
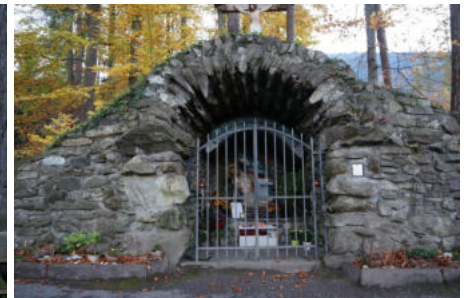
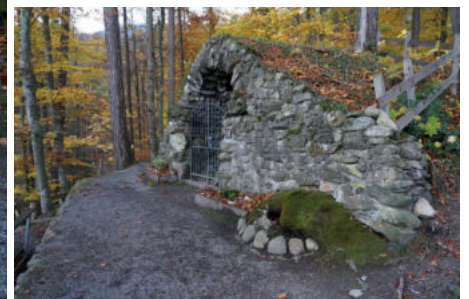
Aus Natursteinen rustikal gemauerte, rundbogenförmige Andachtsgrotte mit seitlichen Flügelmauern, umgeben von Wald im Gebiet Buechholz. Unmittelbar über der Grotte ein Holzkreuz mit Korpus. Einige Meter darüber ein quadratischer, mit unbearbeitetem Rundholz verkleideter Glockenturm, ausgestattet mit einer Glocke (ohne Inschrift) und mit einem Zeldach aus Kupferblech. Glockenpate war Paul Kalberer-Kalberer, Letzibach, Wangs.

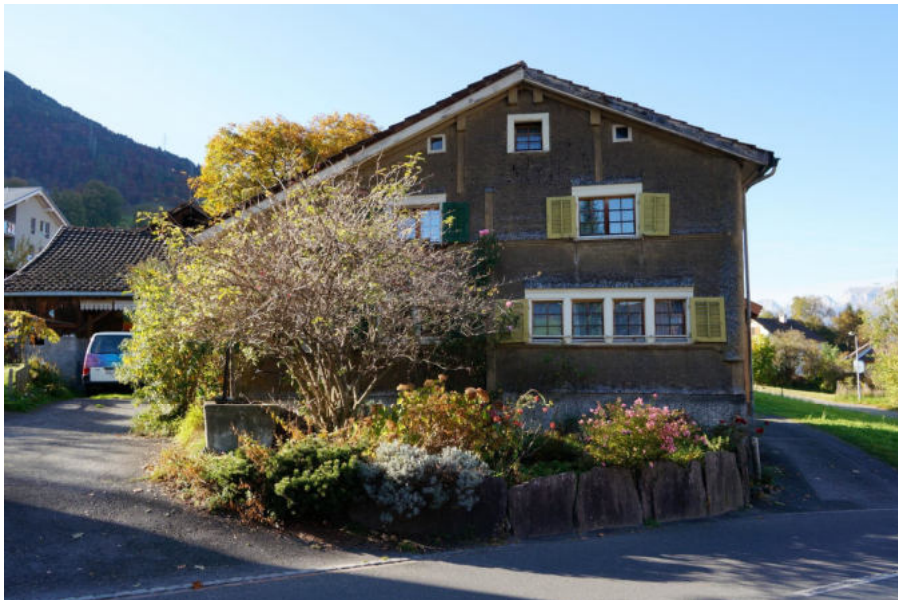
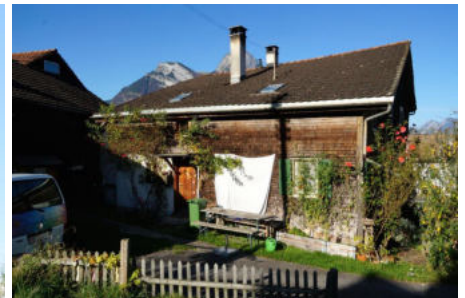
Zweigeschossiger Strickbau über einem massiv gemauerten, halbhohen Sockelgeschoss. Zusätzliche Dachkammer im Giebelbereich. Flach geneigtes, asymmetrisch in Erscheinung tretendes Satteldach. Der Grundriss des Hauses war ursprünglich nahezu quadratisch, wurde jedoch später durch einen Anbau unter dem abgeschleppten Dach nach Süden erweitert. Das nach Osten orientierte Doppelwohnhaus steht zur Strasse abgedreht, die Hauszugänge befinden sich je an der Seitenfassade, auf der Nordseite etwas erhöht auf einem Treppenpodest und mit einem in Holz verkleideten Windfang.

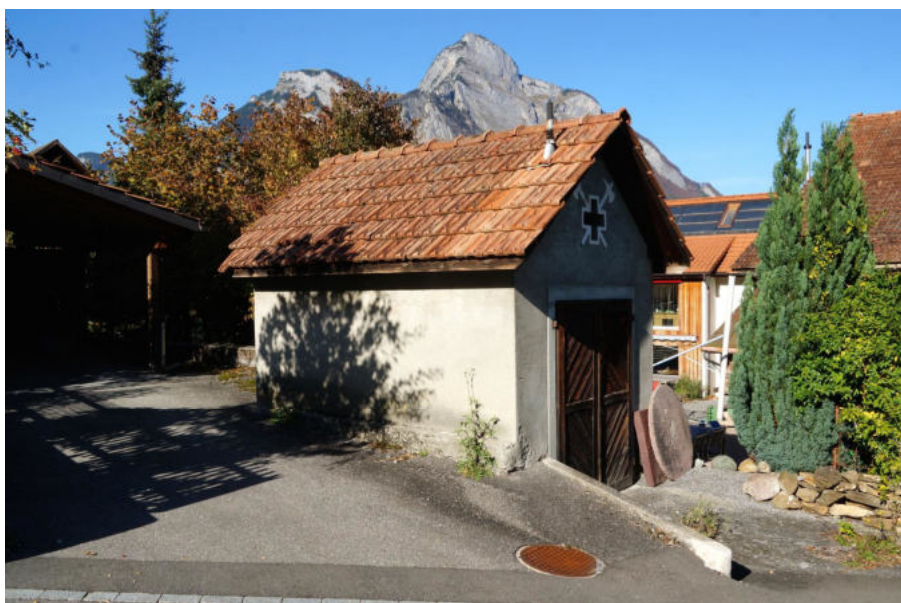
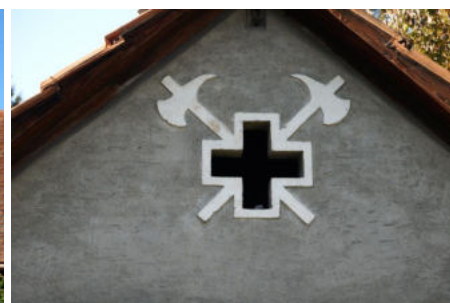
Eingeschossige, in den Hang eingefügte Kleinbaute unter Satteldach, im Grundriss rechteckig. Die Hauptfassade ist südöstlich Richtung Obere Rosenstrasse ausgerichtet und besitzt ein doppelflügliges Tor aus Holz. Kleiner Vorplatz mit Flügelmauer.

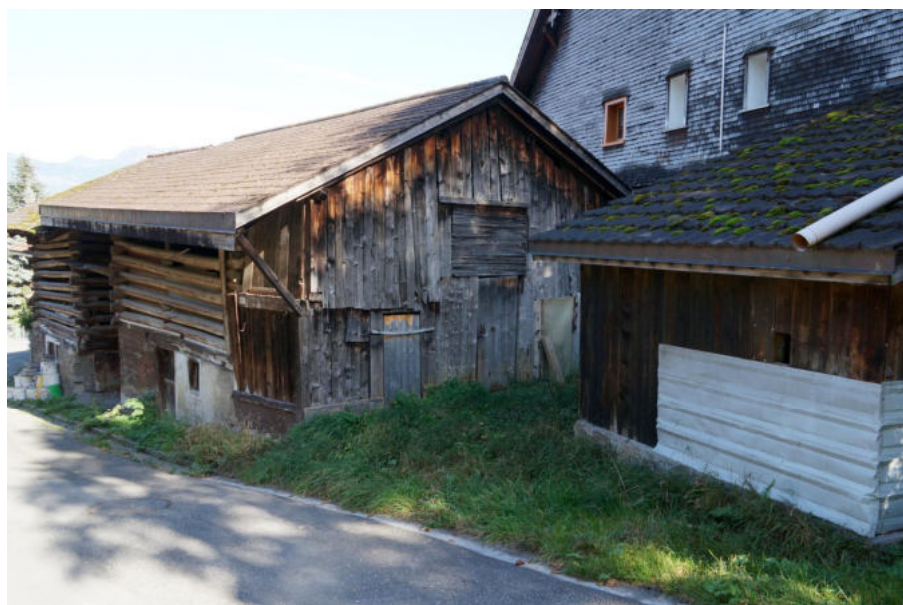
Aneinandergereihte Schopfbauten entlang der Hintere Rosenstrasse, ehemalige Ställe und Scheunenbauten. Die Bauten sind mit einem Satteldach versehen und stehen traufseitig zur Strasse. Die Sockelgeschosse sind entweder in Massivbauweise und/oder in Strickbauweise erstellt. Darüber sind die Schöpfe entweder in Rundholz-Blockbauweise erstellt (getröhlt) oder in Strickbauweise, kombiniert mit einer verschalten, teilweise verschindelten Ständerkonstruktion. Auffallend sind dabei die teilweise um die Gebäudeecken herumgezogene Schindelungen. Die Dächer sind mit Eternit oder Falzblech verkleidet.

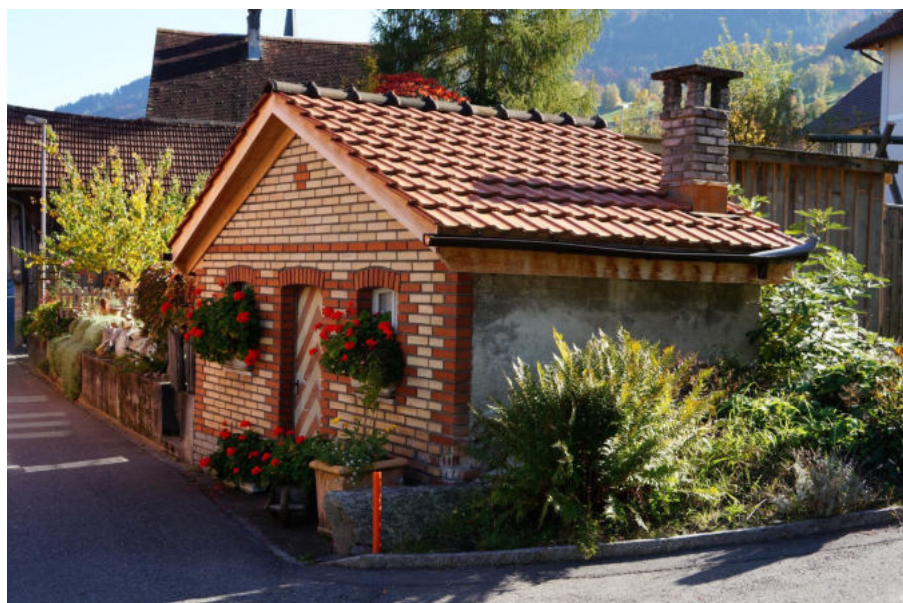
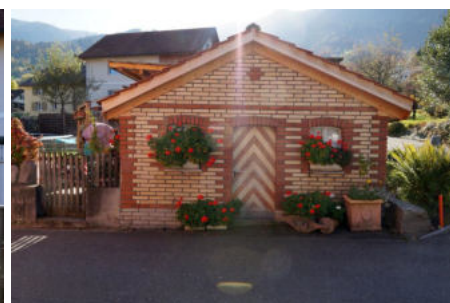
Eingeschossige, in den Hang eingefügte Kleinbaute unter Satteldach, im Grundriss viereckig, giebelständig zur Unteren Rosenstrasse. Die Dachkonstruktion scheint vor kurzer Zeit saniert und das Dach neu eingedeckt worden zu sein. Der alte gemauerte Kamin mit dem Kaminhut blieb erhalten.

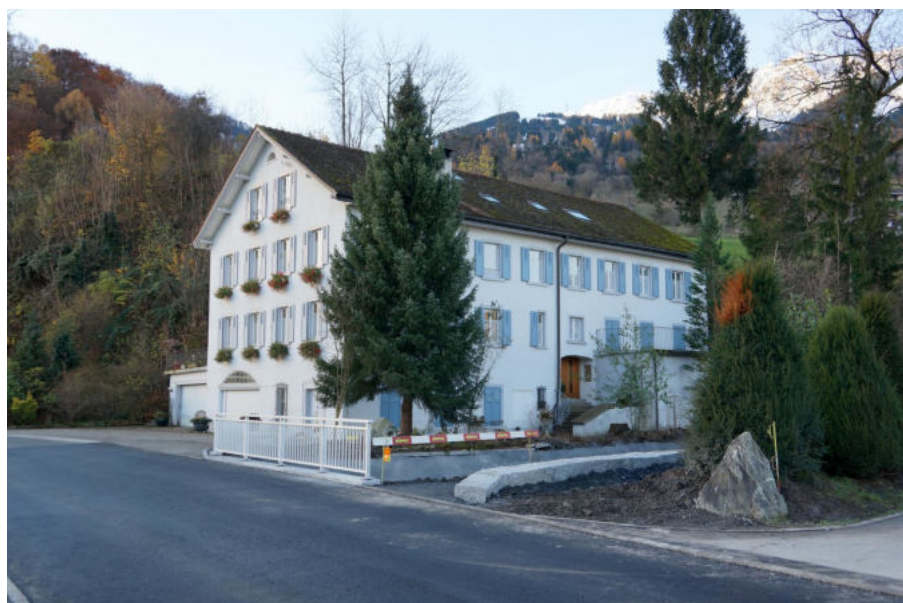
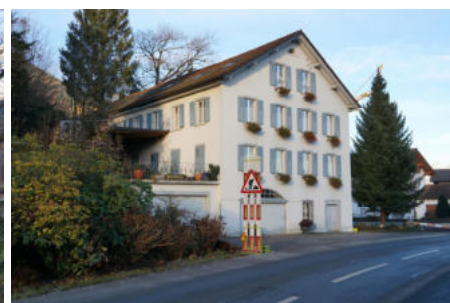
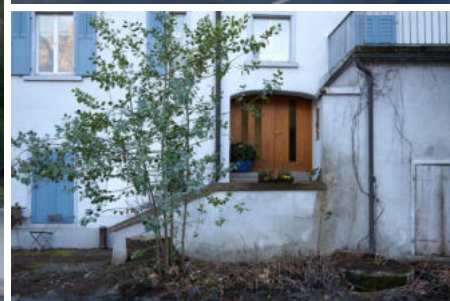
Langgezogenes, giebelständiges Haus unter einem symmetrischen Satteldach. Über einem überhöhten Erdgeschoss folgen zwei Vollgeschosse sowie ein teilweise ausgebautes Dachgeschoss mit einer Vielzahl von Dachfenstern (insgesamt 11; 7 auf der südlichen und 4 auf der nördlichen Dachhälfte). Das Dach ist mit Biberschwanzziegeln eingedeckt, die aufgrund der eher schattigen Lage der Baute teilweise mit Moos bedeckt sind. Der Grundriss der Baute ist rechteckig, ergänzt mit verschiedenen seitlichen Anbauten. Der Haupteingang befindet sich auf der Nordseite und ist über eine mehrstufige Treppe zu erreichen. Unmittelbar westlich des Eingangs folgt ein Anbau mit Flachdach, darauf eine Terrasse. Auf der Südseite wurde die Hauptbaute durch einen Garagenanbau mit Flachdach erweitert, darauf ebenfalls eine Terrasse. Etwas zurückversetzt eine weitere Terrasse für das 2. Obergeschoss.

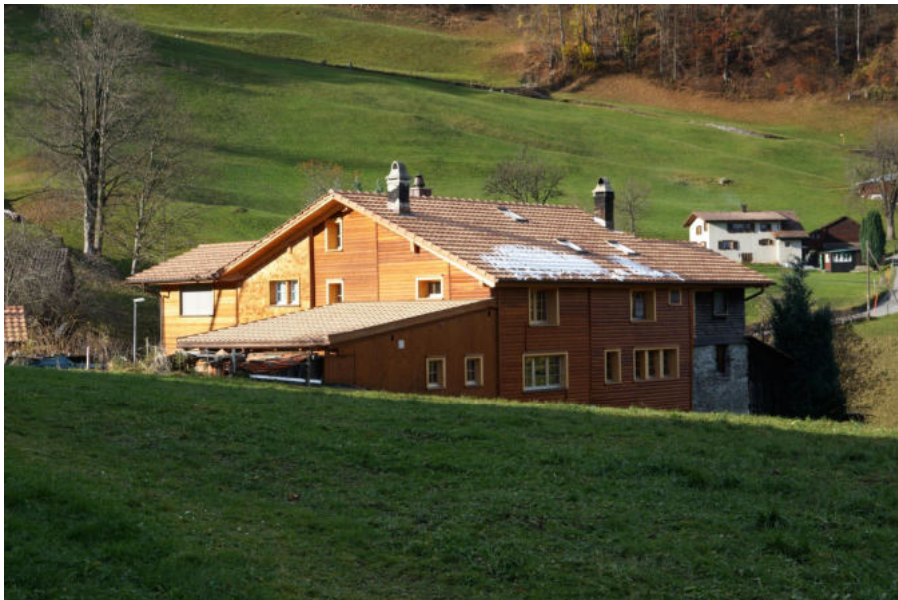
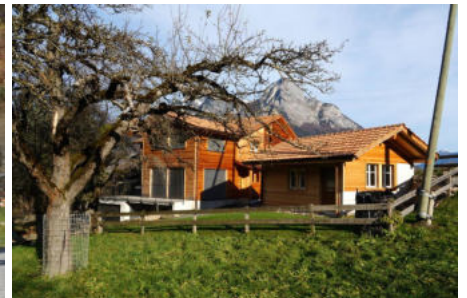
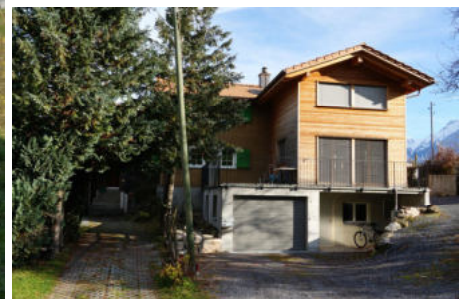
Tätschdachhaus mit drei Wohnteilen, traufseitig nach Nordosten ausgerichtet. Der westliche Hausteil ist mit einem einstöckigen Bruchsteinsockel ausgestattet, darüber ein Holzbau. Die anderen zwei Hausteile sind Strickbauten, deren Fuss-Schwelle lediglich auf einem geringen Sockelmäuerchen liegt. Über dem Sockel folgen zwei Vollgeschosse, ein Dachgeschoss respektive eine Firstkammer. Der Bau liegt unter einem flach geneigten Satteldach, welches im westlichen Hausteil etwas abgesetzt und niedriger liegt. Das Dach ist mit hellbraunen Muldenziegeln eingedeckt und mit Ausnahme einiger kleinerer Dachfenster weitgehend geschlossen. An den Hauptbau angefügt sind verschiedene, ebenfalls zu Wohnzwecken genutzte Anbauten. Die Hauseingänge sind an der Südost- bzw. Südwestseite vorzufinden.

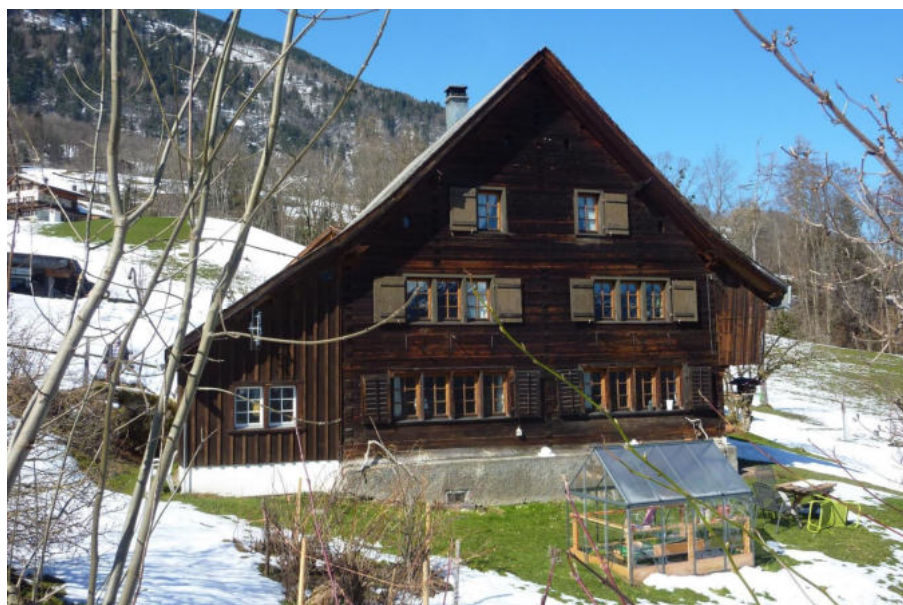
Nach Nordosten (talwärts) ausgerichteter, giebelständiger Strickbau mit steilem, leicht aufgeschobenem Satteldach. Über einem halbhoher Sockel folgt ein Hochparterre, ein Obergeschoss, ein Dachgeschoss sowie eine Firstkammer. Die rückseitige Hälfte des Hochparterres ist gemauert und hell gestrichen. Das Dach ist mit grauem Eternit eingedeckt. Traufseitig gegen Nordwesten hat sich im Obergeschoss eine Laube erhalten, der Hauseingang liegt unter der Laube. Auf der gegenüberliegenden Traufseite musste die Laube einem Anbau unter fortgeführtem Hauptdach weichen.

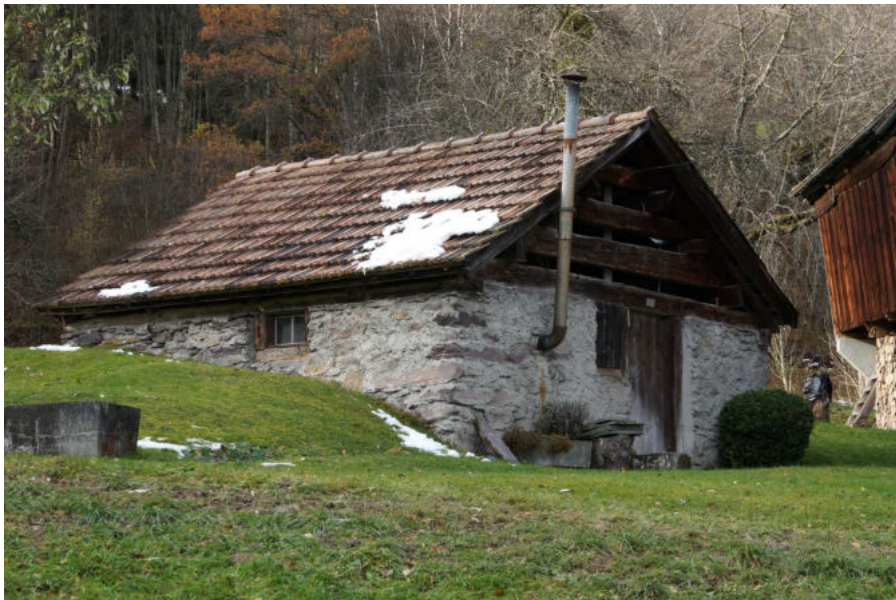
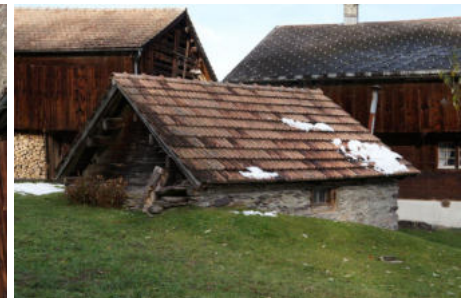
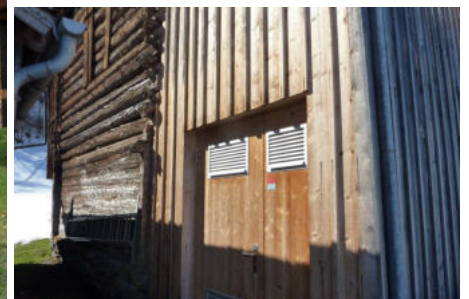
Die kleine Sennerei steht talwärts giebelständig und reicht mit der Rückseite bis zur Traufhöhe in das Erdreich hinein. Das Erdgeschoss besteht aus einem Mauergerüst aus Bruchstein. Aufbauend auf dem Mauerwerk steht ein getröhlter Obergaden unter einem symmetrischen Satteldach. Das Dach ist mit braunen Doppelfalzziegeln eingedeckt.

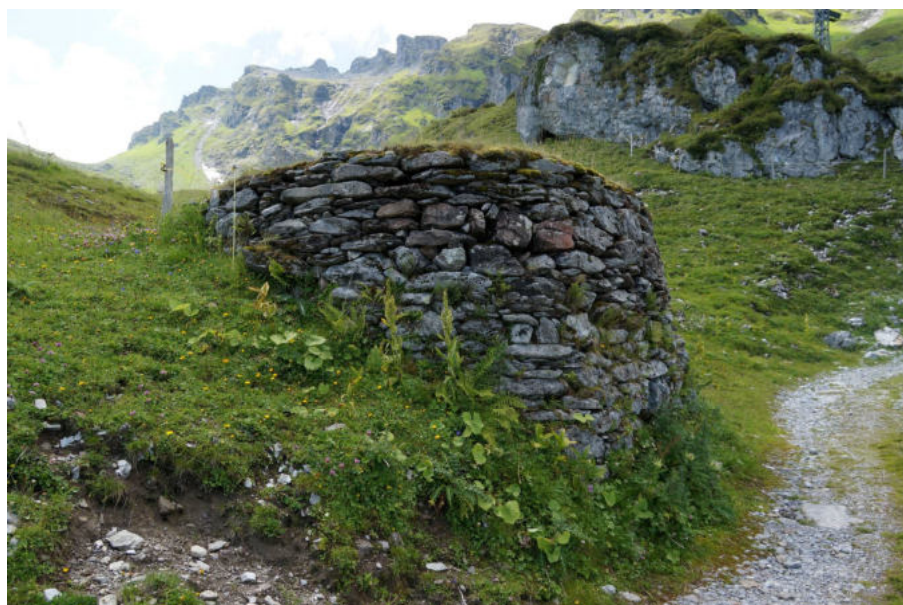
Der Ofenanlage ist als Trockensteinmauerwerk errichtet und ca. 5 Meter tief. Die dem Strässchen zugewandte Stirnseite misst ca. 4 Meter. Der Ofen ist zur besseren Isolation in den Hang hinein gebaut, nur die Ofenbrust mit der Feueröffnung liegt frei. Das Mantelmauerwerk ist ca. 1.1 m stark und trocken geschichtet, damit sich die Steine bei der erforderlichen Hitze von etwa 1000 (Grad) C bewegen konnten.

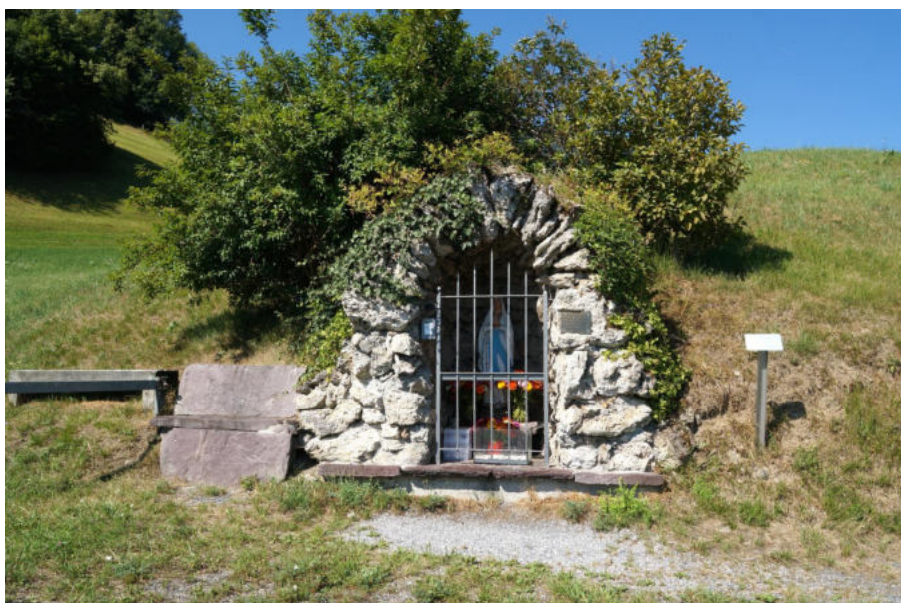
Aus Natursteinen rustikal gemauerte, spitzbogenförmige Andachtsgrotte, zur Hälfte in den Hang gebaut. Der Vorbereich ist mit umgebungstypischen Melserplatten eingedeckt. Seitlich der Grotte besteht eine, ebenfalls aus Melserplatten konstruierte Sitzgelegenheit. Der Grotteingang ist mit einem schmiedeeisernen Tor verschlossen.

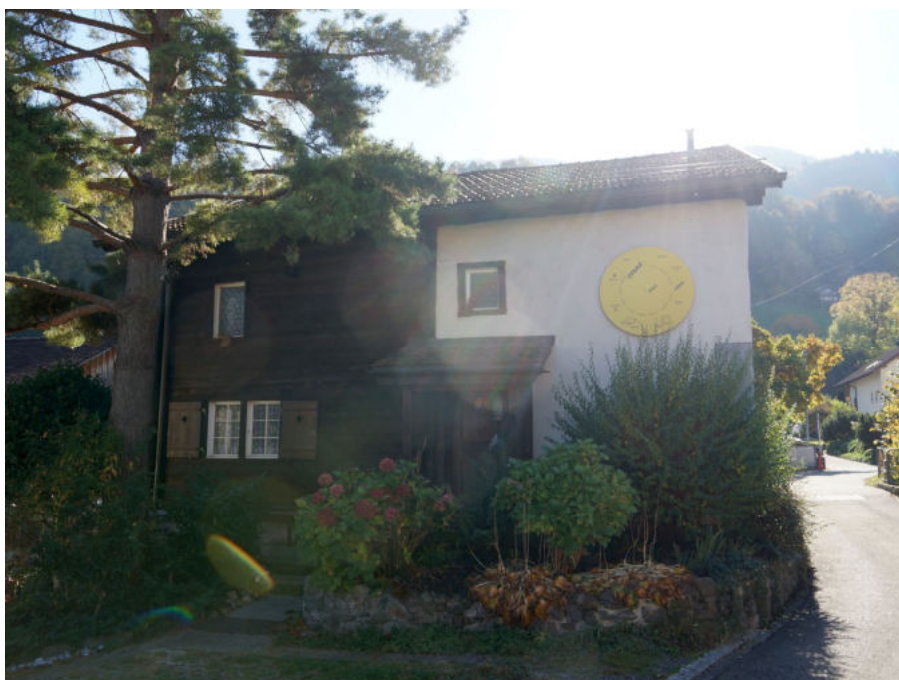
Das aus zwei Teilen bestehende, gegen Osten orientierte Haus mit Tätschdach scheint den Dorfbrand von 1800 weitgehend unversehrt überstanden zu haben. Es besteht aus einem gemauerten Wohnteil auf der Westseite und einem Wohnteil in Strickbauweise gegen Osten. Seine Bauzeit könnte im Kern ins 17. Jh. zurückreichen. Über dem halbhohen Kellergeschoss weist es zwei Vollgeschosse und eine Dachkammer auf. Anlässlich einer denkmalpflegerischen Restaurierung 1974 wurden die Strickwände freigelegt und die ursprüngliche Fenstereinteilung aufgrund vorgefundener Belege rekonstruiert.

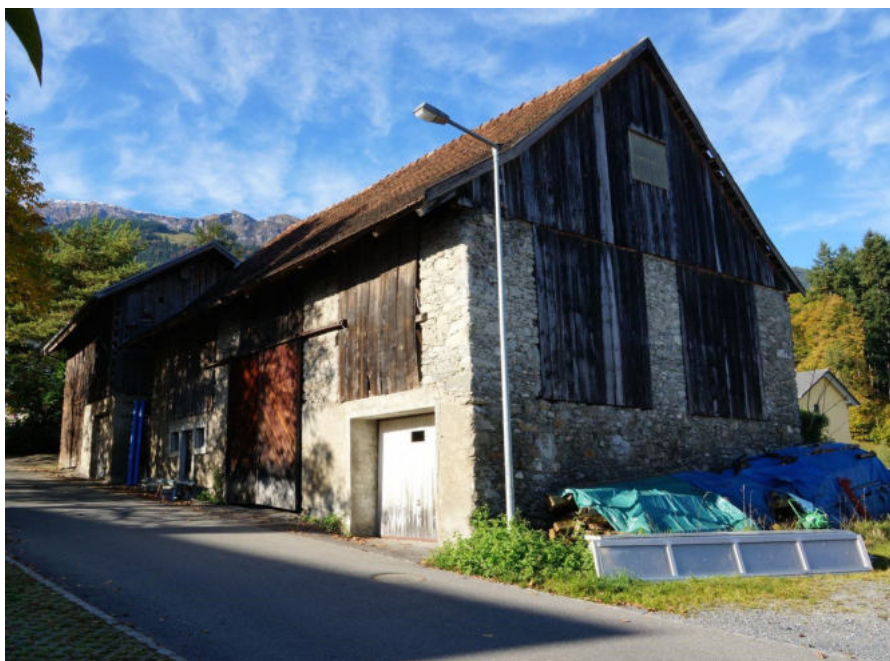
Die längs des Vilterser Bach gelegene, im Gefälle gestraffte Zeile ehemals landwirtschaftlicher Bauten, weist die charakteristischen Merkmale ihrer Art im Sarganserland auf: Massive Mauersockel und -scheiben und darüber mit Rundbalken konstruierte, sog. «getröhlte» Wände, die teilweise mit Bretterschirmen verkleidet wurden (Bild 1).

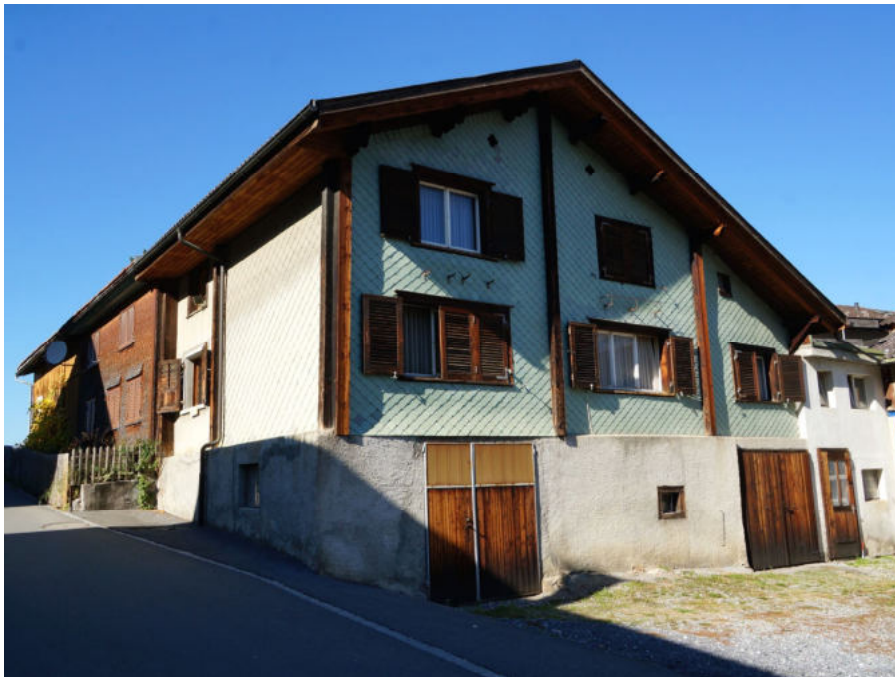
Eine Häuserzeile mit drei zusammengebauten Wohn- und Ökonomiebauten (Ass. 309/310/311) auf zwei Parzellen. Bei den beiden östlich gelegenen Wohnteilen (Ass. 309/311) handelt es sich um zweigeschossige Strickbauten über einem gemauerten Sockel. Das westliche Gebäude (Ass. 310) gehört als Ökonomieteil (in Holzständerbau) zum mittleren Wohnhaus (Ass. 311). Die gesamte Gebäudezeile steht traufseitig zur Hintergasse unter einem ziegelgedeckten Tätschdach. Das Gesamterscheinungsbild ist im mittleren und westlichen Teil noch traditionell und authentisch, im östlichen Teil jedoch bereits grösseren Veränderungen und Anpassungen unterworfen worden.

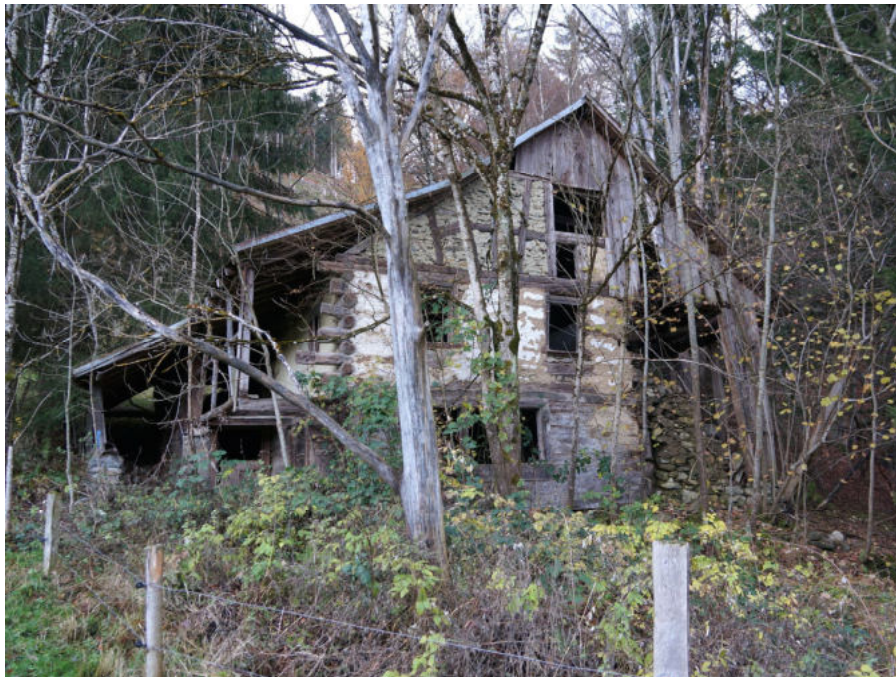
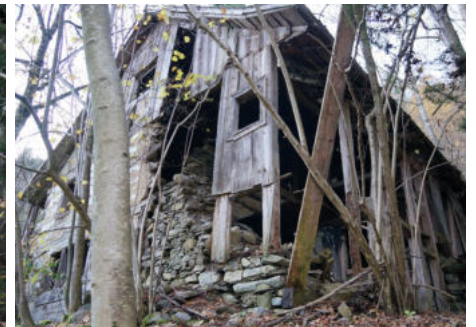
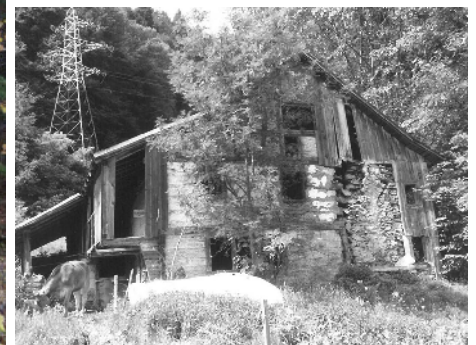
Die noch vorhandenen Überreste eines ehemaligen Kleinbauernhaus weisen interessante und eher ungewohnte Konstruktionsmerkmale auf. Es handelt sich um eine urtümliche Bauweise aus Bruchstein, Strick, ausgemauertem Fachwerk und einfachem Ständerbau. Das mit Blech gedeckte Satteldach ist einseitig aufgeschoben und überdeckt auf der Ostseite eine Laube, darunter befindet sich der Hauseingang. Beim Eingang findet sich eine Datierung in Kerbschnitt: J. A 17 ± 07 F, die jedoch zu einem späteren Zeitpunkt auf 1807 abgeändert wurde.

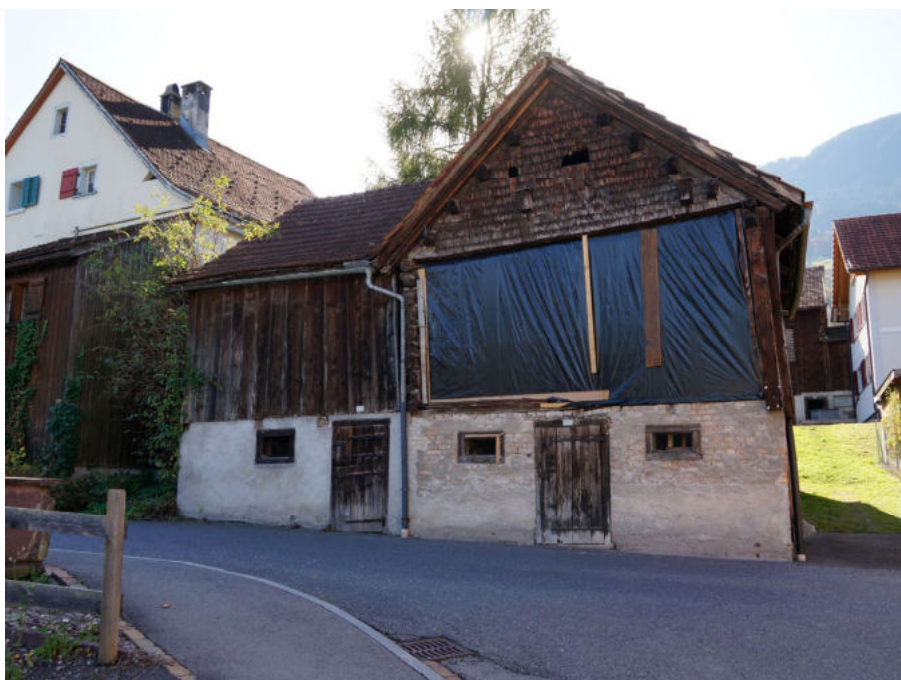
Ehemalige Stallscheune unter einem Kreuzfirst; das Dach ist mit Doppelfalzziegeln eingedeckt. Der teilweise in Rundholz-Blockbauweise erstellte «getröhlte» Bau steht an der Unteren Rosenstrasse, direkt am Winkelweg. Das Gebäude ist eigentums-mässig in zwei Teile unterteilt. Das Sockelgeschoss besteht aus einem Backsteinmauerwerk, das teilweise mit einem einfachen Putz überdeckt ist. Neben dem getröhlten Bereich bestehen die Fassaden aus einer Ständerkonstruktion, die entweder mit einem Bretterschirm oder mit Holzschindeln verkleidet ist.

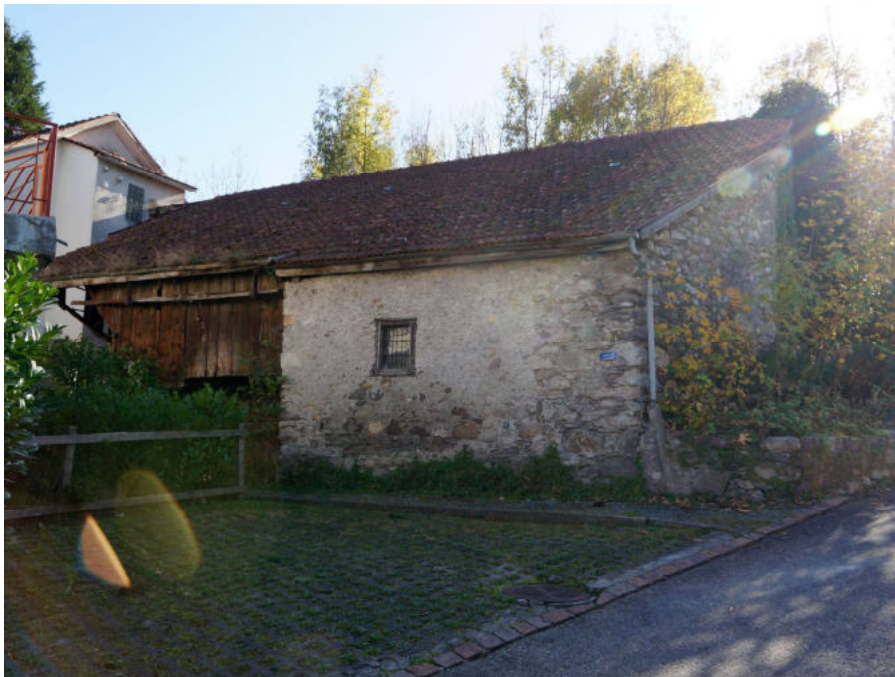
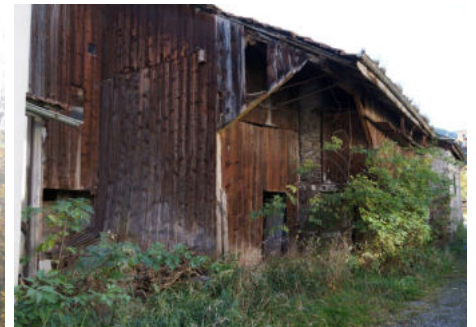
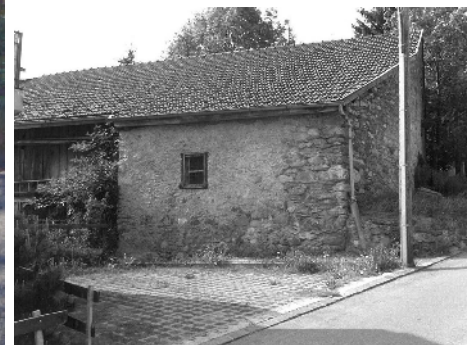
Kleines Stallgebäude unter einem asymmetrischen Satteldach; zu einem grösseren Teil massiv in Bruchstein gemauert, was auf eine Verwendung als Torkel hinweisen könnte, zum anderen, kleineren Teil in einem Holzständerbau mit einfacher Bretterschalung.

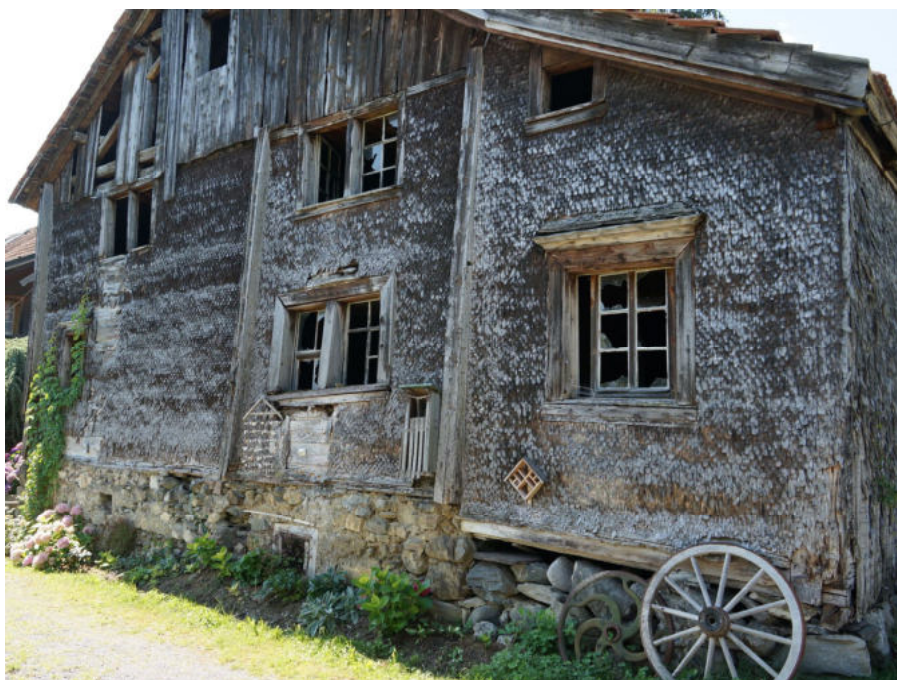
Das ehemals vorhandene, traufständige Strickhaus dürfte von der Bauzeit her in das 16. Jh. zurückgereicht haben und war damit, zum Zeitpunkt des Siedlungsinventars 1992, wohl eines der ältesten Häuser in der Gemeinde. Das Gebäude trug oberhalb einer spätgotischen Kielbogenöffnung die Jahrzahl 1591. Leider war der Zustand des Hauses bereits damals völlig desolat und eine Restaurierung wäre einem Neubau unter Verwendung einzelner Stücke der alten Substanz gleichgekommen.

Das Gebäude wurde aufgrund eines Gemeinderatsbeschluss (Nachtrag 6 zur Schutzverordnung, GRB 60/11, 22.02.2011) am 28.04.2011 aus dem Siedlungsinventar 1992 entlassen. Ein Abbruch ist noch nicht erfolgt.

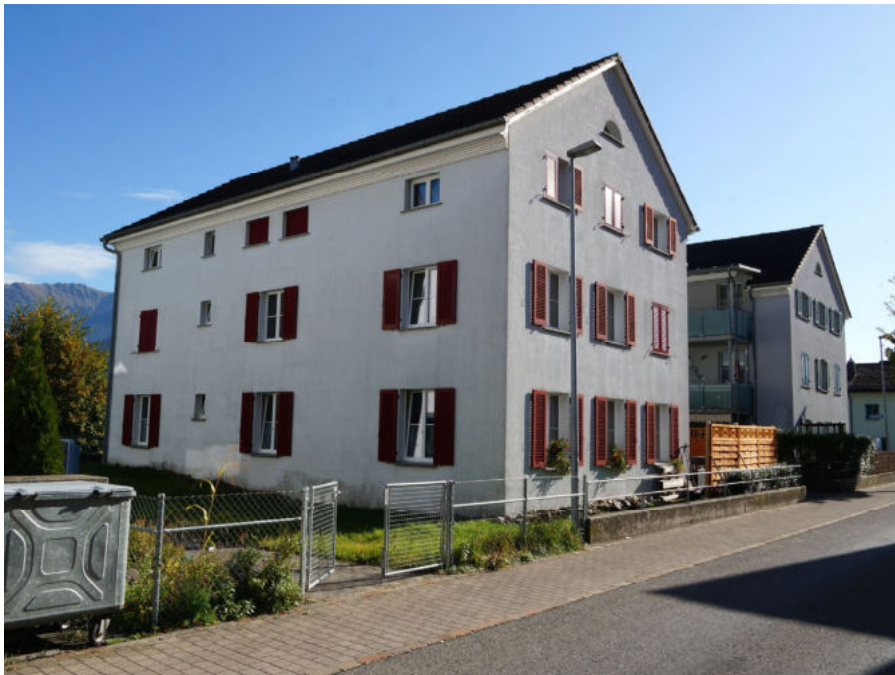
Vom ursprünglichen, 1840 erbauten, gemauerten Gebäude ist die Ausrichtung nach Süden, die Dachform, die Geschossigkeit und die achsiale Einzelbefensterung erhalten geblieben. Ansonsten handelt es sich um einen Neubau.

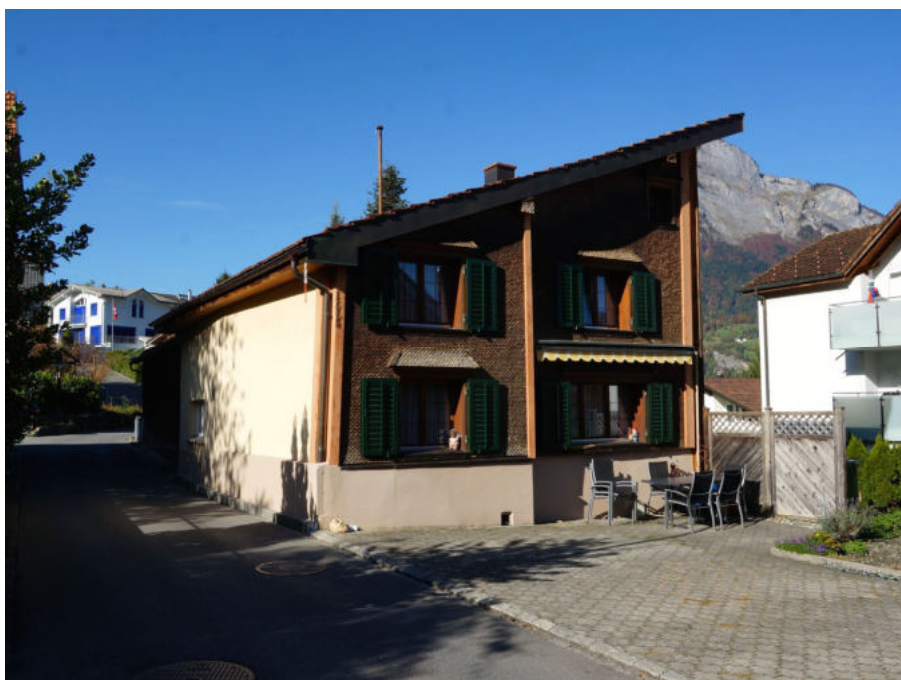
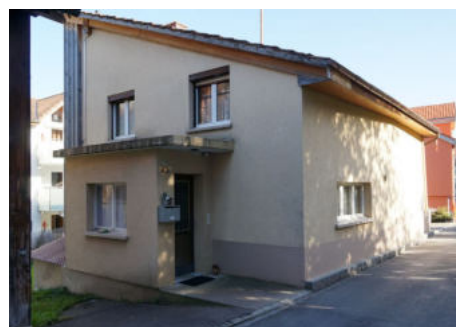
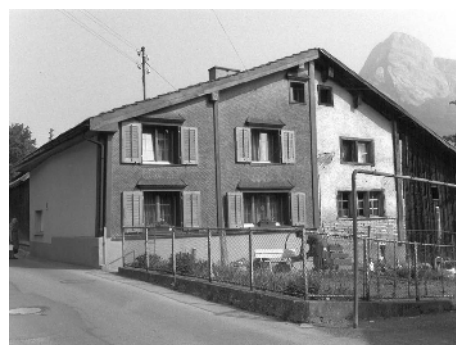
Das ehemalige Doppelhaus an der Unteren Rosenstrasse besteht nur noch zur Hälfte. Die noch übriggebliebene Hälfte wurde im Bestand erneuert, insbesondere wurde bei der Materialisierung und Gestaltung der Hauptfassade auf den Vorbestand Rücksicht genommen (Holzschindelverkleidung, gesprossete Einzelfenster mit Klappläden, Abwürfe, verkleidete Pfettenvorstösse). Die Süd- und Westfassade waren bereits zum Zeitpunkt der Erstellung des Siedlungsinventars 1992 verputzt. Die nach dem Abbruch des zweiten Hausteiles (ehemals Ass. 900) neu freiliegende Fassade gegen Norden ist mit einem Holzleistenschirm verkleidet und weist keine Fenster auf. Das Gebäude ist Teil des Ortsbildschutzgebietes von Wangs.
