Projekt Nr. 107.3.014.01

28. Juni 2024

Gemeinde Vilters-Wangs Kulturgüterinventar

Inventar Kulturgüterschutz Vilters-Wangs 2018

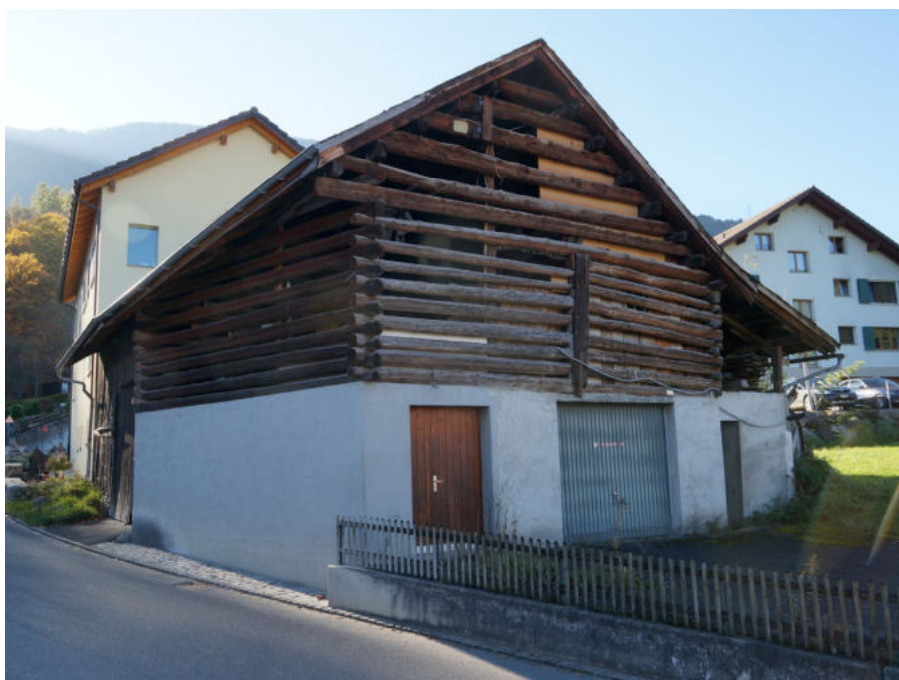
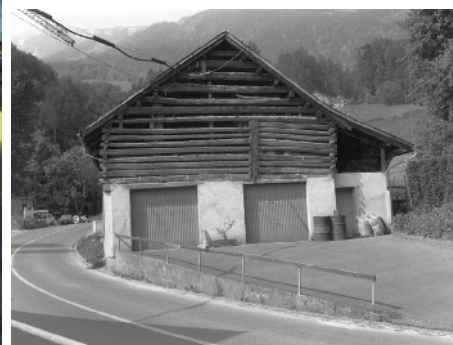
«Getröhlter» Heuschopf, welcher jedoch im Sockelbereich bereits mehrfach verändert und umgenutzt wurde. Gemäss Angaben des Grundeigentümers wurden bereits 1970 Garagen eingebaut. Zudem wurde in den 1990er-Jahren aufgrund der Verbreiterung der Dorfstrasse die Baute an den Nordost- und Südostfassaden rückgebaut, was die ursprünglich rechteckige Grundrissform wie auch die Dachform veränderte. Positiv zu vermerken ist, dass der in Rundbogenholz konstruierte getröhlte Oberbau weitgehend erhalten blieb bzw. erneuert wurde.
