Projekt Nr. 107.3.014.01

20. Dezember 2021

Gemeinde Vilters-Wangs Kulturgüterinventar

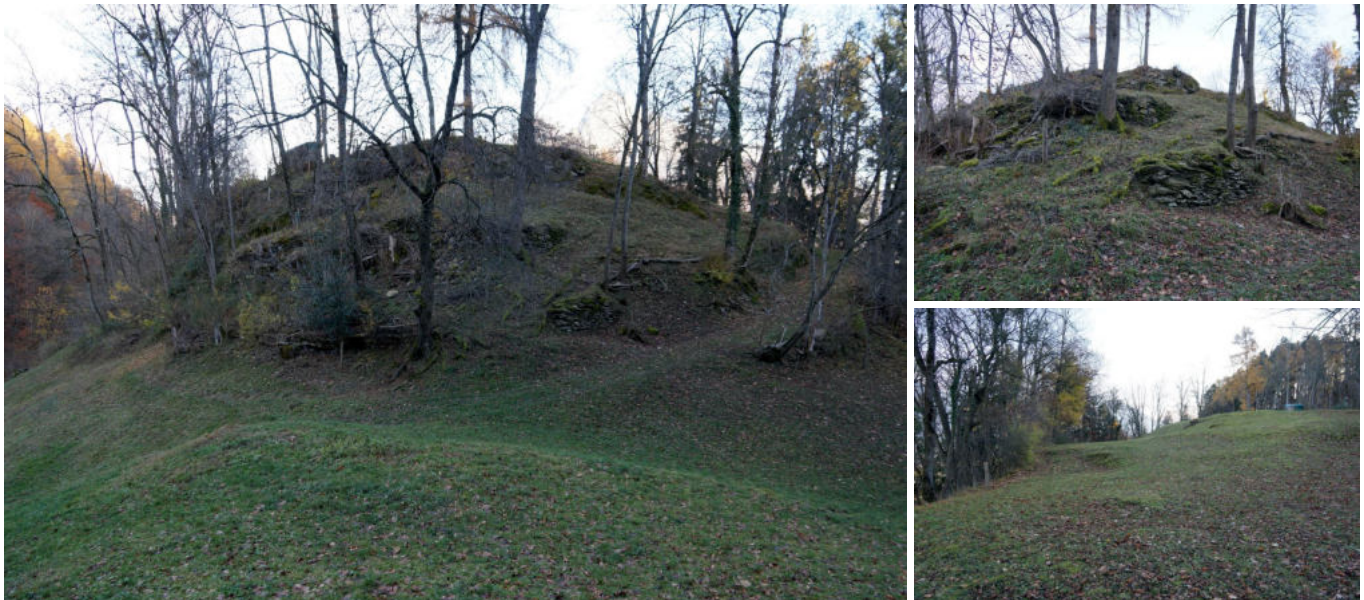
KO 01

Südöstlich der Ortschaft Vilters befindet sich auf einer Felskuppe am Sonnenberg die bedeutende archäologische Stätte Severgall. Der Hügel, der sich ca. 140 Meter über der Talsohle des Sarganser Rheintals befindet, war von der Jungsteinzeit (ab ca. 3000 v.Chr.) bis ins Mittelalter ein beliebter Siedlungsplatz.

Die ausgedehnte Anlage (ca. 35 x 70 m) mit einmaliger Aussicht besteht heute (nur) noch aus ringförmig angelegten Trockensteinmauerresten.

Auf die Kuppe selbst, gelangt man via einem südöstlich gelegenen Pfad. Auf dem Plateau ist mehrheitlich Wiesland vorzufinden, im nördlichen Bereich fällt Felsgelände an. Die Kuppe ist beinahe rund herum mit Bäumen und Sträucher bewachsen.

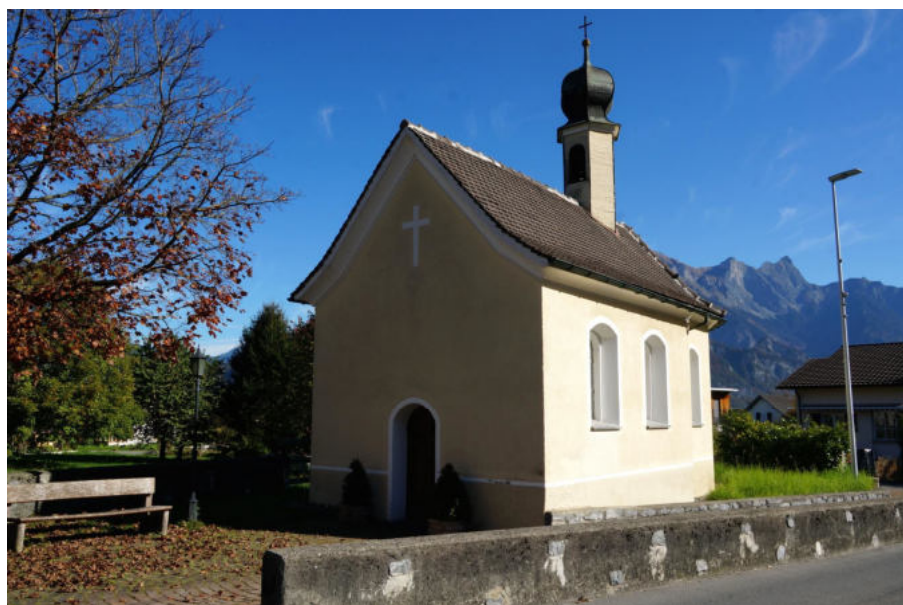
Die St. Annakapelle weist eine östliche Orientierung auf. Sie besteht aus einem zweiachsigen Schiff mit eingezogenem Polygonalchor mit einer Fensterachse. Das Satteldach ist mit braunen Biberschwanzziegeln eingedeckt; auf dem Dach steht ein sechseckiger Dachreiter mit Zwiebelhaube. In diesem befindet sich ein Glöcklein aus dem Jahr 1791 (Inscription: «Florian Saxer, Wohltäter dieses Glöckleins und seine Ehefrau Anna Cath. Foglerin 1791»). Der Dachreiter ist mit halbrunden beigefarbenen Holzschindeln eingekleidet. Die Fassade der Kapelle präsentiert sich ebenfalls in beiger Farbe und ist als Besenwurf verputzt. Die Gewände der Stichbogenfenster sind mit einem weissen Glattputz versehen; die als Hohlkehlen aufgeförmten Dachuntersichten sind ebenfalls hell verputzt.

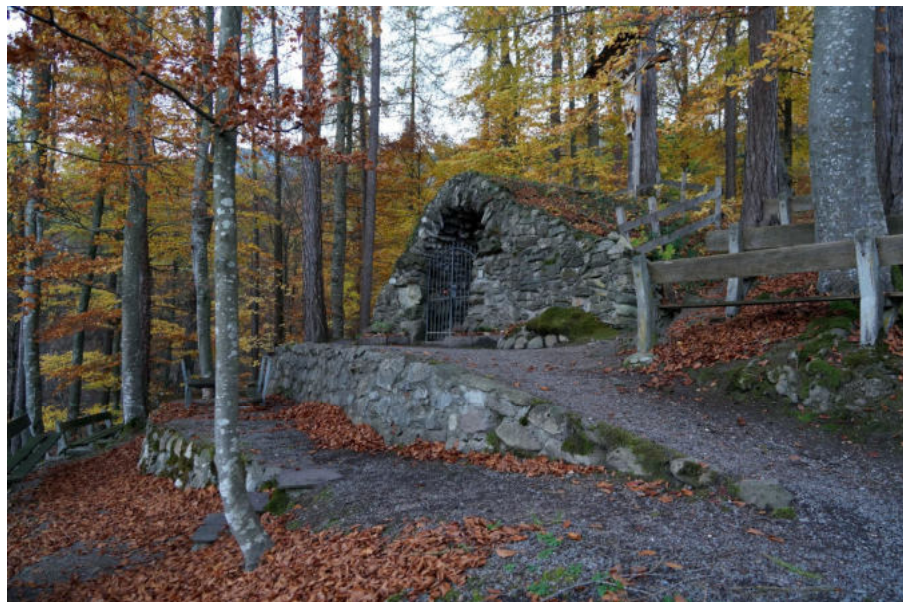
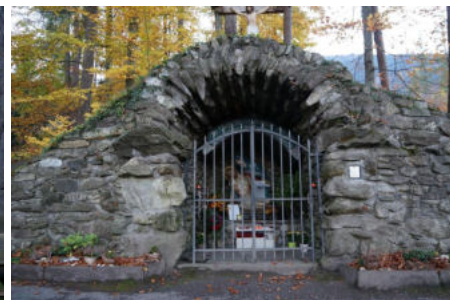
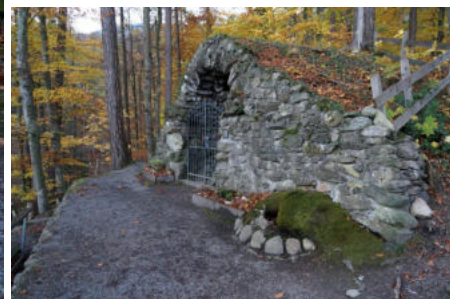
Aus Natursteinen rustikal gemauerte, rundbogenförmige Andachtsgrotte mit seitlichen Flügelmauern, umgeben von Wald im Gebiet Buechholz. Unmittelbar über der Grotte ein Holzkreuz. Einige Meter darüber ein quadratischer, aus unbearbeitetem Rundholz angefertigter Glockenturm, ausgestattet mit einem Zeldach aus Kupferblech.

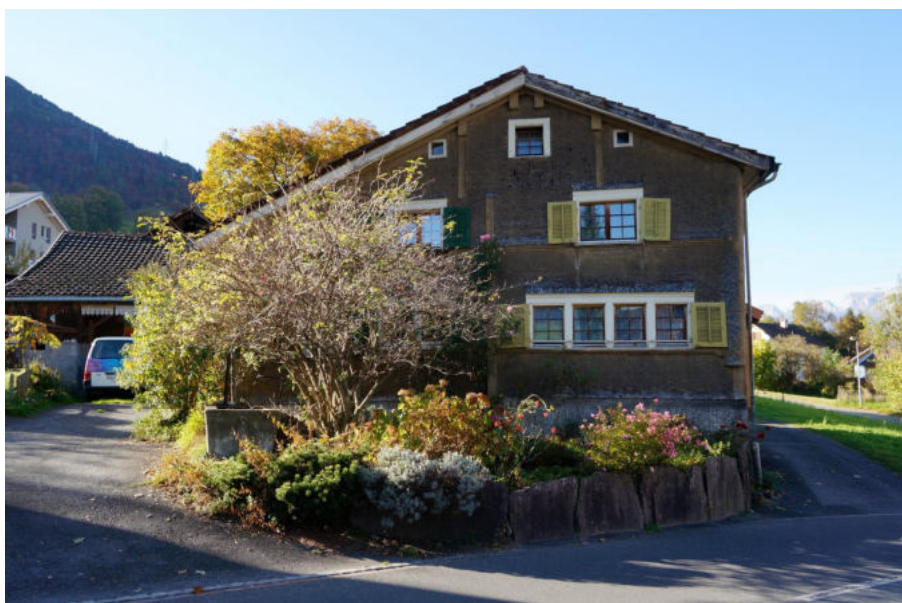
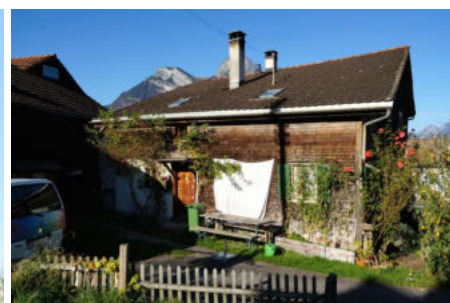
Zweigeschossiger Strickbau über einem massiv gemauerten, halbhohen Sockelgeschoss. Zusätzliche Dachkammer im Giebelbereich. Flach geneigtes, asymmetrisch in Erscheinung tretendes Satteldach. Der Grundriss des Hauses war ursprünglich nahezu quadratisch, wurde jedoch später durch einen Anbau unter dem abgeschleppten Dach nach Süden erweitert. Das nach Osten orientierte Doppelwohnhaus steht zur Strasse abgedreht, die Hauszugänge befinden sich je an der Seitenfassade, auf der Nordseite etwas erhöht auf einem Treppenpodest und mit einem in Holz verkleideten Windfang.

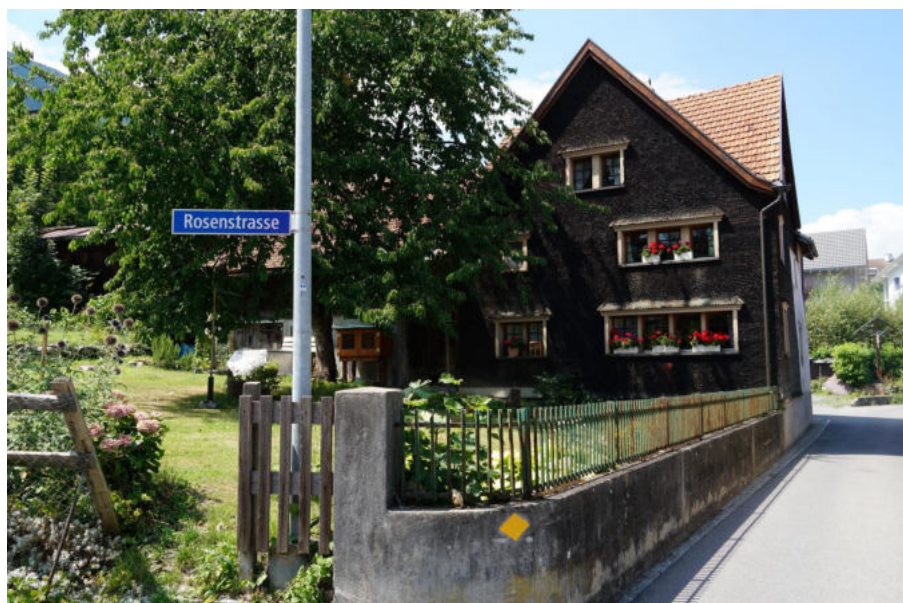
Stattliches, nach Südosten ausgerichteter Kreuzfirstbau unter steilem Dach, die östliche Hälfte in Strickbauweise, die westliche Hälfte massiv gemauert. Über einem halbhoher Sockel liegen zwei Vollgeschosse und ein Dachgeschoss. Der Hauseingang befindet sich auf der Rückseite des Hauses; auffallend ist das verzierte Vordächli sowie das schmiedeiserne Gitter beim Eingangsfenster. Das geschlossene Dach, ohne Aufbauten, ist mit Herzfalzziegeln gedeckt. Südwestlich des Hauses schliessen sich verschiedene Nebenbauten an (Ass. 904).

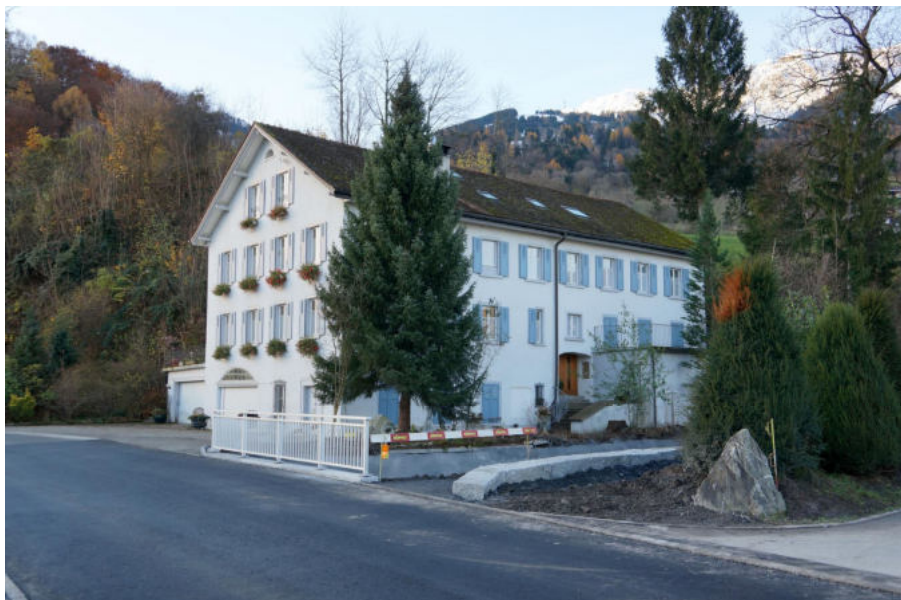
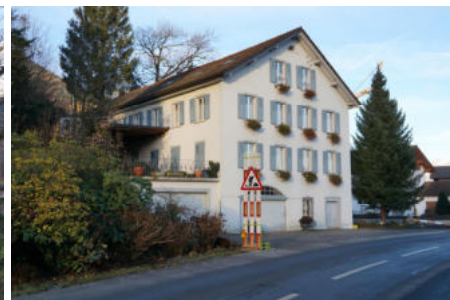
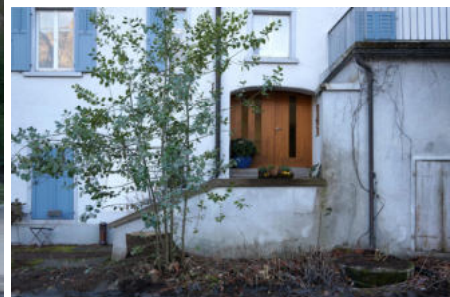
Langgezogenes, giebelständiges Haus unter einem symmetrischen Satteldach. Über einem überhöhten Erdgeschoss folgen zwei Vollgeschosse sowie ein teilweise ausgebautes Dachgeschoss mit einer Vielzahl von Dachfenstern (insgesamt 11; 7 auf der südlichen und 4 auf der nördlichen Dachhälfte). Das Dach ist mit Biberschwanzziegeln eingedeckt, die aufgrund der eher schattigen Lage der Baute teilweise mit Moos bedeckt sind. Der Grundriss der Baute ist rechteckig, ergänzt mit verschiedenen seitlichen Anbauten. Der Haupteingang befindet sich auf der Nordseite und ist über eine mehrstufige Treppe zu erreichen. Unmittelbar westlich des Eingangs folgt ein Anbau mit Flachdach, darauf eine Terrasse. Auf der Südseite wurde die Hauptbaute durch einen Garagenanbau mit Flachdach erweitert, darauf ebenfalls eine Terrasse. Etwas zurückversetzt eine weitere Terrasse für das 2. Obergeschoss.

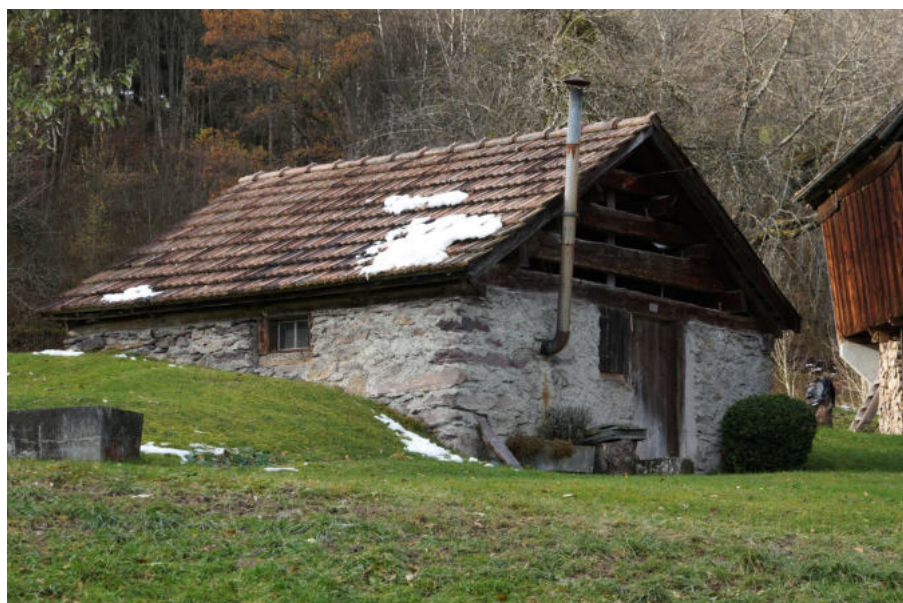
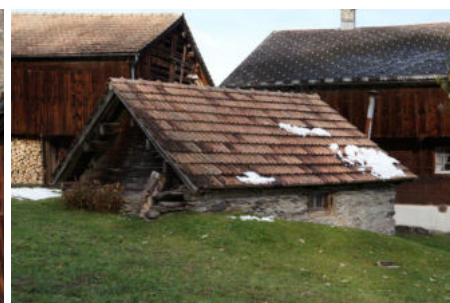
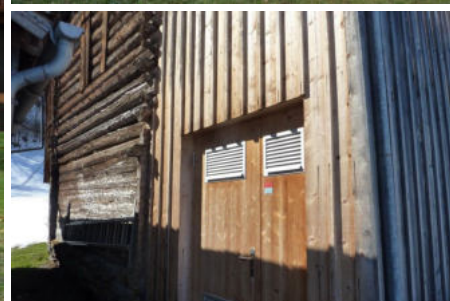
Die kleine Sennerei steht talwärts giebelständig und reicht mit der Rückseite bis zur Traufhöhe in das Erdreich hinein. Das Erdgeschoss besteht aus einem Mauergerüst aus Bruchstein. Aufbauend auf dem Mauerwerk steht ein getröhlter Obergaden unter einem symmetrischen Satteldach. Das Dach ist mit braunen Doppelfalzziegeln eingedeckt.

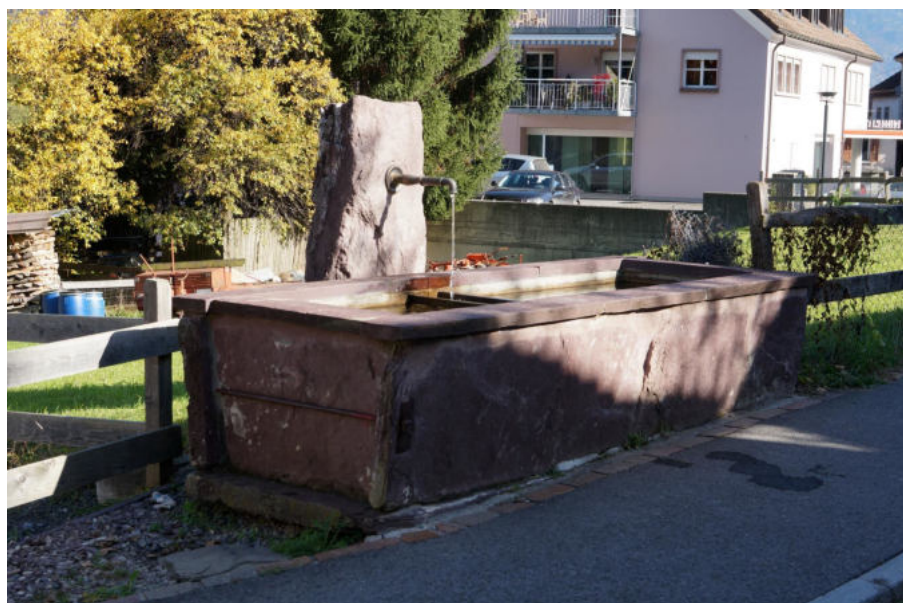
Das rechteckige Brunnenbecken ist aus grob geformten, gestellten Melslerplatten konstruiert und jeweils auf den Seiten mit einer runden Eisenzange zusammengehalten. Die gestellten Platten sind mit einer steinernen Brüstung gleichen Ursprungs abgedeckt. Der Brunnenspeier ragt aus einem stehenden Melslerfelsblock.

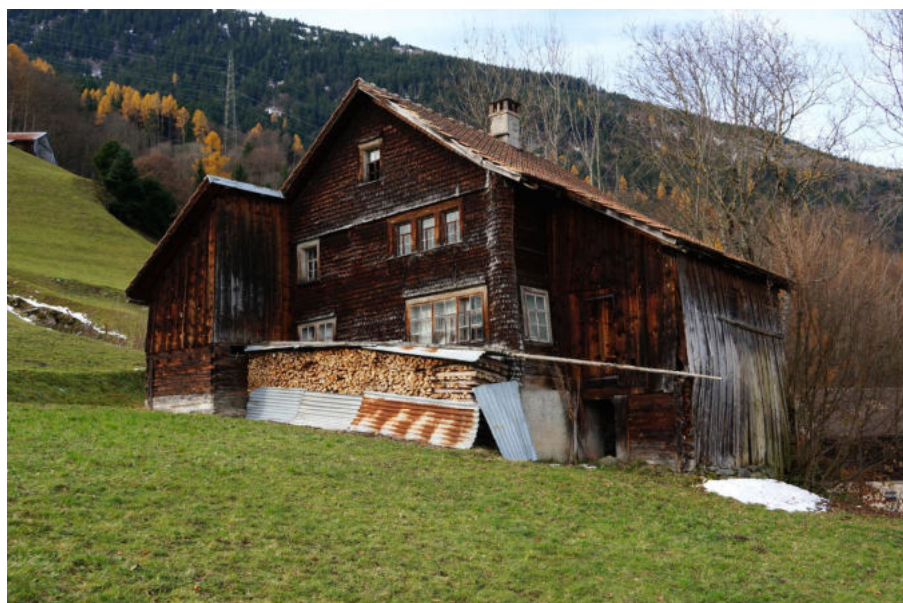
Nach Südosten ausgerichteter, giebelständiger Strickbau. Über einem halbhohen Sockel folgen zwei Vollgeschosse sowie ein Dachgeschoss mit Firstkammer unter mittelstark geneigten Satteldach. Das Dach ist mit Falzziegeln eingedeckt. Unter fortgeführtem Hauptdach ist talseitig, in der Flucht zurückversetzt, ein Schopfteil angebaut; bergseitig, in der Flucht vorspringend, ein weiterer Schopfteil, beide im unteren Bereich gestrickt, darüber eine Ständerkonstruktion. Eine weitere, kleinere Anbaute unter Pultdach findet sich an der rückwärtigen Fassade. Der Hauszugang findet sich unter der laubenartigen Ausgestaltung des südlichen Schopfteiles.

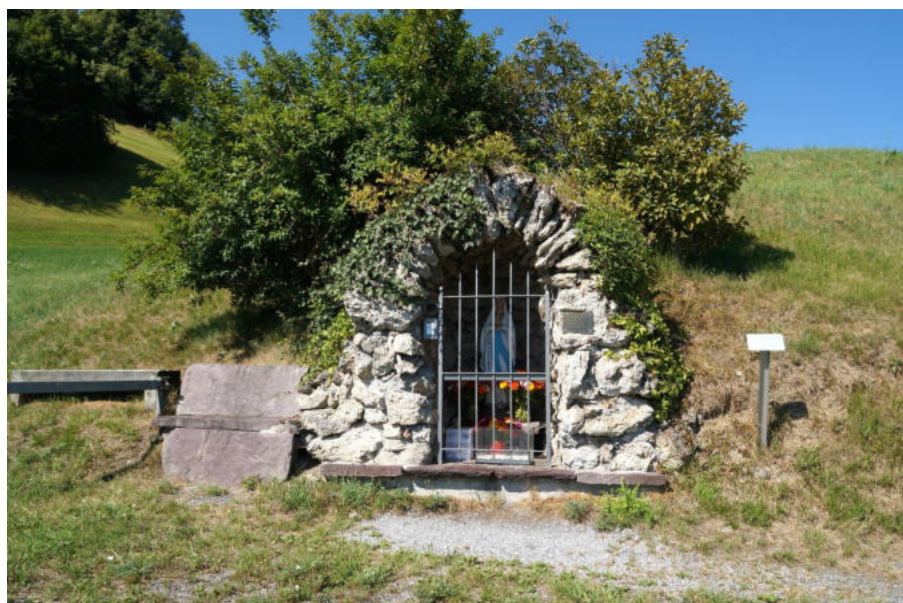
Aus Natursteinen rustikal gemauerte, spitzbogenförmige Andachtsgrotte, zur Hälfte in den Hang gebaut. Der Vorbereich ist mit umgebungstypischen Melserplatten eingedeckt. Seitlich der Grotte besteht eine, ebenfalls aus Melserplatten konstruierte Sitzgelegenheit. Der Grotteneingang ist mit einem schmiedeeisernen Tor verschlossen.

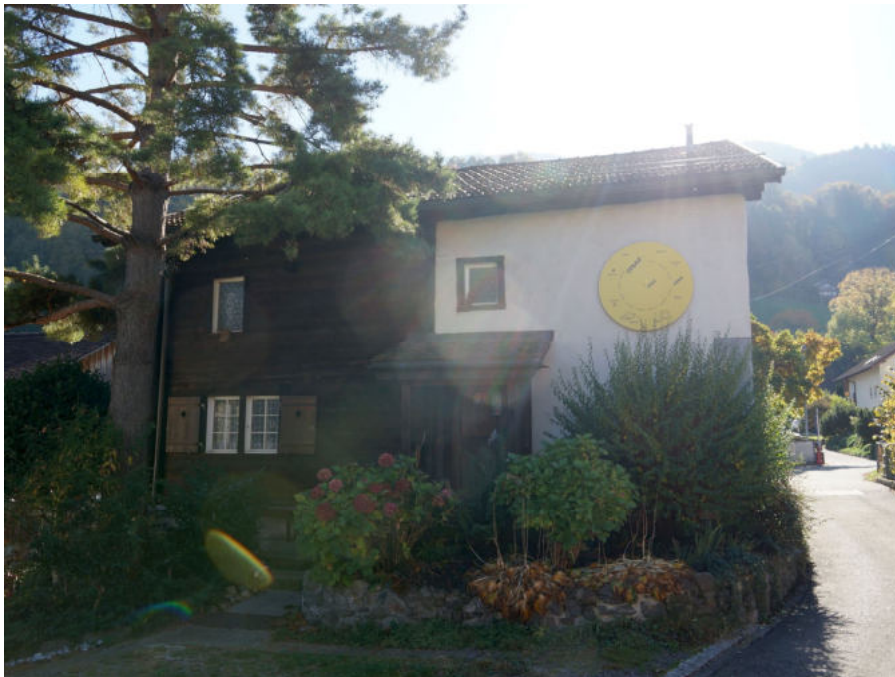
Das aus zwei Teilen bestehende, gegen Osten orientierte Haus mit Tätschdach scheint den Dorfbrand von 1800 weitgehend unversehrt überstanden zu haben. Es besteht aus einem gemauerten Wohnteil auf der Westseite und einem Wohnteil in Strickbauweise gegen Osten. Seine Bauzeit dürfte ins 17. Jh. zurückreichen. Über dem halbhohen Kellergeschoss weist es zwei Vollgeschosse und eine Dachkammer auf. Anlässlich einer denkmalpflegerischen Restaurierung 1974 wurden die Strickwände freigelegt und die ursprüngliche Fenstereinteilung aufgrund vorgefundener Belege rekonstruiert.

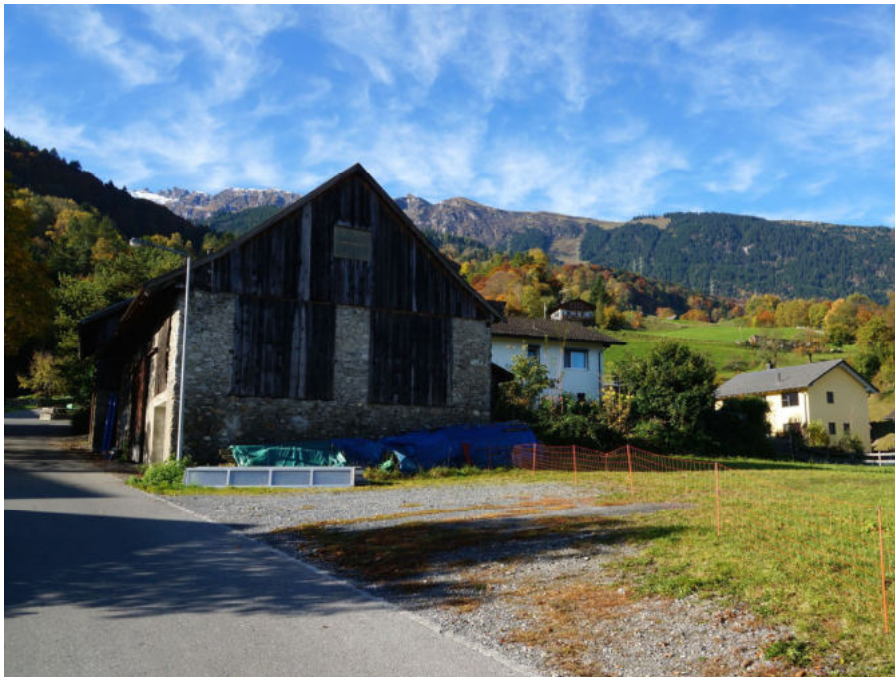
Die längs des Vilterser Bach gelegene, im Gefälle gestraffte Zeile landwirtschaftlicher Bauten, weist die charakteristischen Merkmale ihrer Art im Sarganserland auf: Massive Mauersockel und Scheiben und darüber mit Rundbalken konstruierte, sog. «getröhlte» Wände, die teilweise mit Bretterschirmen verkleidet wurden.

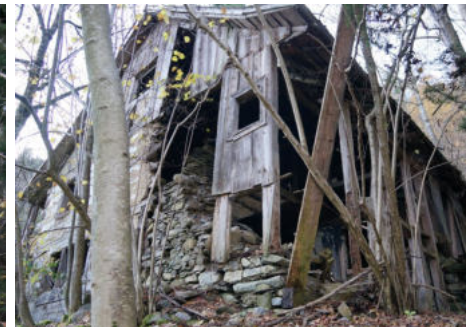
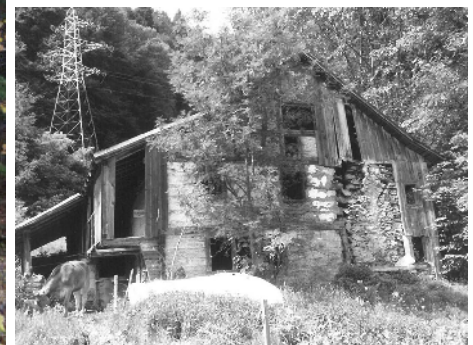
Die noch vorhandenen Überreste eines ehemaligen Kleinbauernhaus weisen interessante und eher ungewohnte Konstruktionsmerkmale auf. Es handelt sich um eine urtümliche Bauweise aus Bruchstein, Strick, ausgemauertem Fachwerk und einfachem Ständerbau. Das mit Blech gedeckte Satteldach ist einseitig aufgeschoben und überdeckt auf der Ostseite eine Laube, darunter befindet sich der Hauseingang. Beim Eingang findet sich eine Datierung in Kerbschnitt: J. A 17 ± 07 F, die jedoch zu einem späteren Zeitpunkt auf 1807 abgeändert wurde.

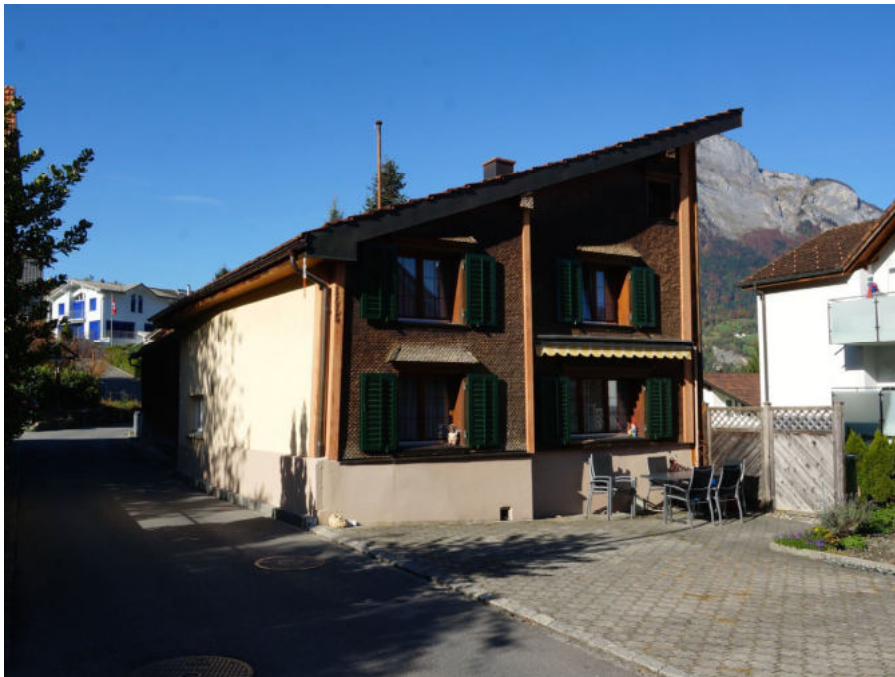
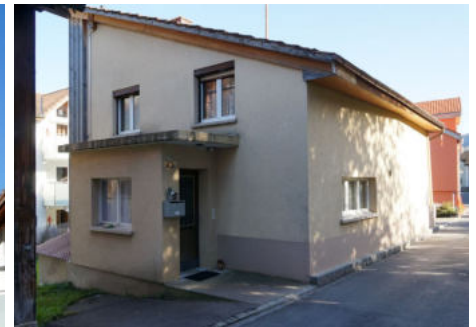
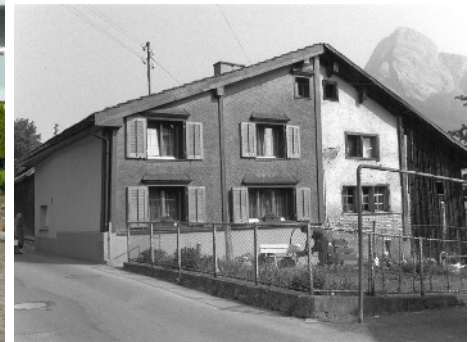
Das ehemalige Doppelhaus an der Unteren Rosenstrasse besteht nur noch zur Hälfte. Die noch übriggebliebene Hälfte wurde im Bestand erneuert, insbesondere wurde bei der Materialisierung und Gestaltung der Hauptfassade auf den Vorbestand Rücksicht genommen (Holzschindelverkleidung, gesprossete Einzelfenster mit Klappläden, Abwürfe, verkleidete Pfettenvorstösse). Die Süd- und Westfassade waren bereits zum Zeitpunkt der Erstellung des Siedlungsinventars 1992 verputzt. Die nach dem Abbruch des zweiten Hausteiles (ehemals Ass. 900) neu freiliegende Fassade gegen Norden ist mit einem Holzleistenschirm verkleidet und weist keine Fenster auf. Das Gebäude ist Teil des Ortsbildschutzgebietes von Wangs.

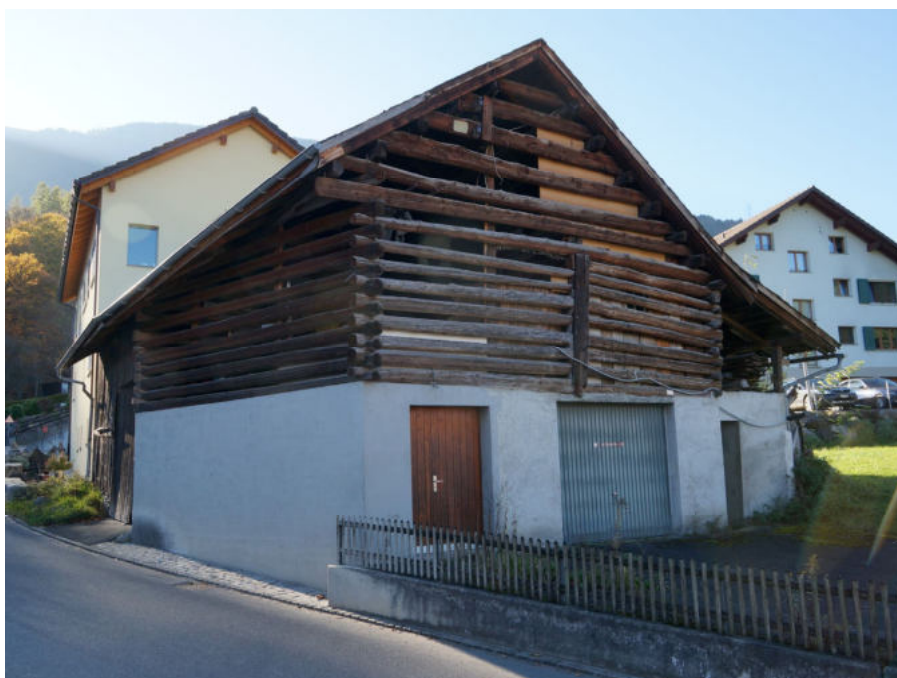
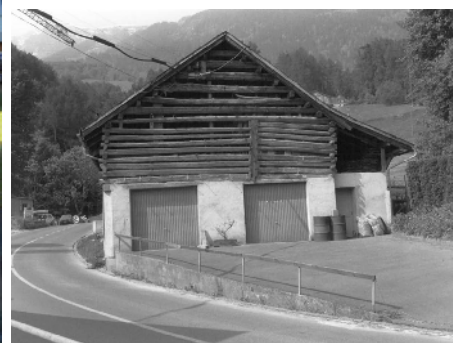
«Getröhlt» Heuschopf, welcher jedoch im Sockelbereich bereits mehrfach verändert und umgenutzt wurde. Gemäss Angaben des Grundeigentümers wurden bereits 1970 Garagen eingebaut. Zudem wurde in den 1990er-Jahren aufgrund der Verbreiterung der Dorfstrasse die Baute an den Nordost- und Südostfassaden rückgebaut, was die ursprünglich rechteckige Grundrissform wie auch die Dachform veränderte. Positiv zu vermerken ist, dass der in Rundbogenholz konstruierte getröhltete Oberbau erhalten blieb bzw. erneuert wurde.
