Projekt **Freibach**
 Abschnitt Sefar bis Gstaldenbach
 km 0.980 bis km 1.475

Plan **Situation Lebensräume: Endzustand Z**

| Plan-Nr. : | 2420_Endzustand_Z |

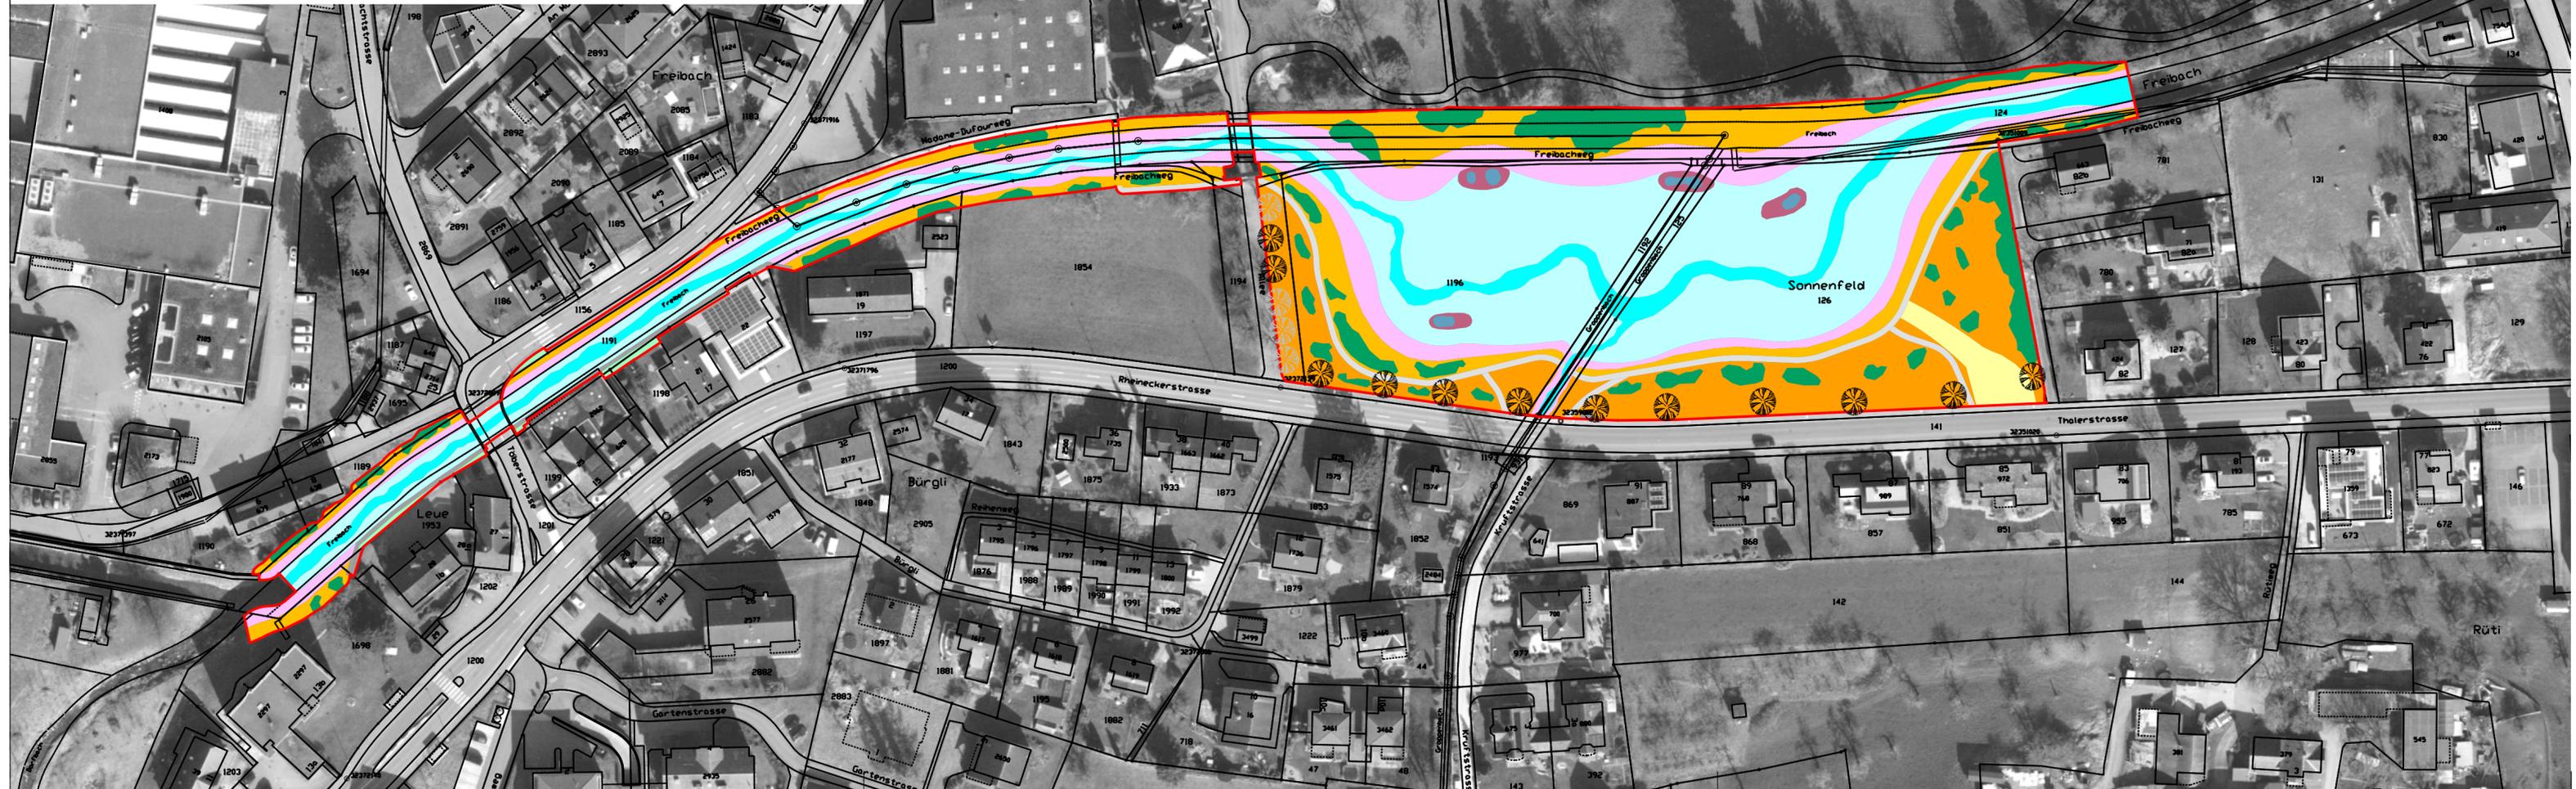
Lebensräume Endzustand Z (nach Umsetzung Projekt)

- a Fließgewässer (Steinsatzsole)
- b Fließgewässer (Sohle ausserhalb Niederwasserrinne)
- c Nassstandort (Weiher, Tümpel)
- d Feuchtstandort (Umgebung Weiher, Tümpel)
- e Bachböschung feucht-frisch (unten)
- f Bachböschung frisch-trocken (oben)
- g Halbtrockenrasen mittl. Qualität (temp. Zugang GAP)
- h Fromentalwiese (gute Qualität)
- i Hecke, Feldgehölz (gute Qualität)
- j Gartenanlage (unversiegelt)
- k Kiesweg/ -platz
- l versiegelte Fläche: Asphalt, Beton etc.
- m Hochstamm-Feldobstbaum/ standortgerechter Einzelbaum (neu)
- n Hochstamm-Feldobstbaum/ standortgerechter Einzelbaum (bestehend)

Perimeter Lebensraumbewertung: 185.2 a
