Bauinventar Gemeinde Kaisten

Aktualisierung 2011

Departement
Bildung, Kultur und Sport
Kantonale Denkmalpflege

**Objektdossiers
Kommunale Schutzobjekte**

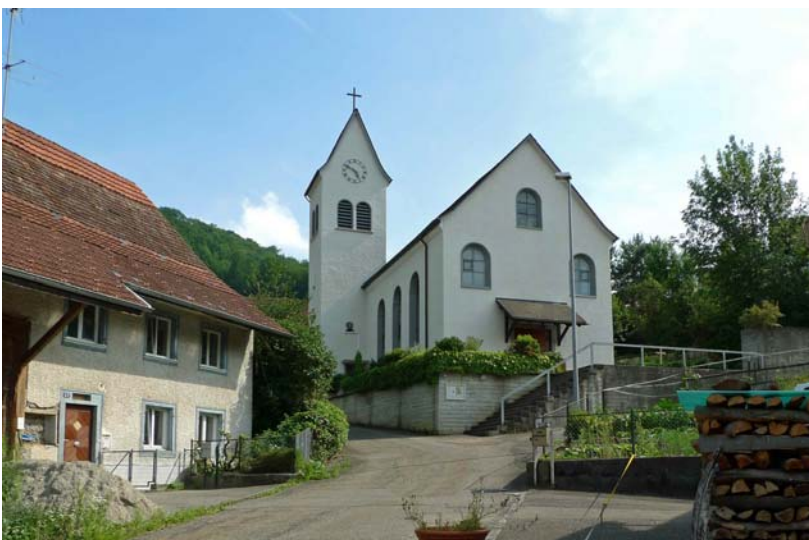
Schlichter neuromanischer Predigtsaal mit abgesetztem Rechteckchor und Chorflankenturm mit Käsissen. Ihre heutige Form erhielt die 1705 gestiftete Kapelle beim Anbau des Kirchenschiffs im Jahr 1932 und beim Ersatz des Dachreiters durch den Glockenturm 1952. Im Innern trennt ein kräftiger Triumphbogen den Saal vom leicht eingezogenen Rechteckchor, der durch ein Rundbogenfenster mit Glasmalerei seitlich belichtet wird. Das Gotteshaus ist topografisch wie städtebaulich ausserordentlich geschickt in die Dorfanlage eingebunden und krönt als oberer Abschluss den breiten, von Bauernhäusern gesäumten Platzraum am Kirchweg.

Ansicht vom Kirchweg aus (2010)

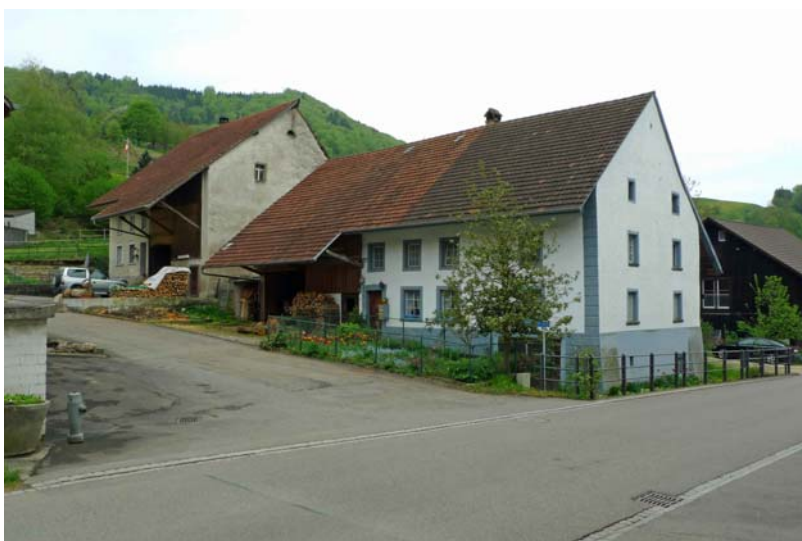
In seiner heutigen Gestalt in die erste Hälfte des 19. Jahrhunderts datierendes Mitterstall-Bauernhaus mit biedermeierlich schlichter, vierachsiger Trauffassade und unverbautem Ökonomieteil. Das Haus führt die erste Reihe zum Dorfbach giebelständiger Häuserzeilen an, welche dem Ortskern von Ittenthal seinen unverwechselbaren Charakter verleihen.

Ansicht von Westen (2010)

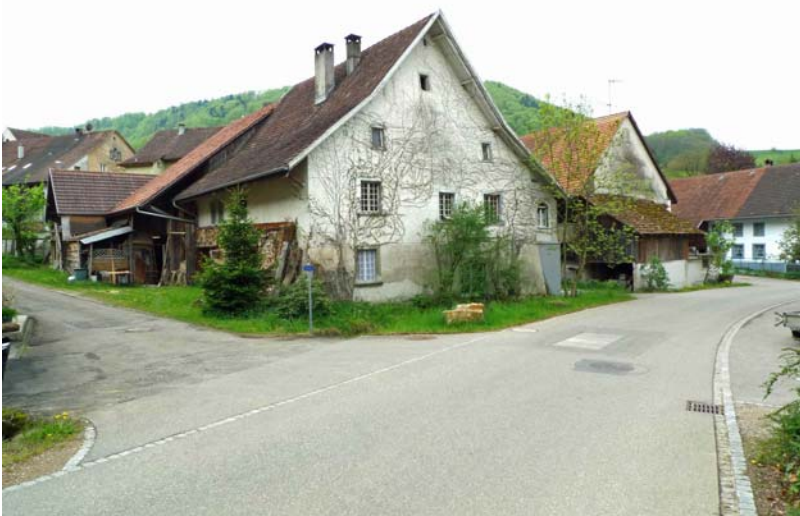
Über quadratischem Grundriss errichteter spätgotischer Mauerbau mit Wirtschaftsräumen und Gewölbekeller im Erdgeschoss und Wohnräumen im Obergeschoss. Das in seinem Kern ins Jahr 1581 zurückgehende Wohnhaus bewahrt eine zimmermannstechnisch ausgesprochen interessante, russgeschwäzte Dachkonstruktion aus Kiefernholz mit doppeltem liegendem Stuhl, dessen Ebenen durch eine Hängesäulen-Zangenkonstruktion zusammengespannt sind. Das Äussere zeigt eine unregelmässige grossformatige Befensterung aus der zweiten Hälfte des 18. Jahrhunderts mit gefälzten Sandsteingewänden und profilierten Blockbänken. Der eindrückliche Bau ist mit seiner originalen Bausubstanz von hohem kulturhistorischem Wert und orstbildlich ein unverzichtbarer Bestandteil des historischen Baubestands im Ortskern von Ittenthal.

Ansicht von Nordosten (2010)

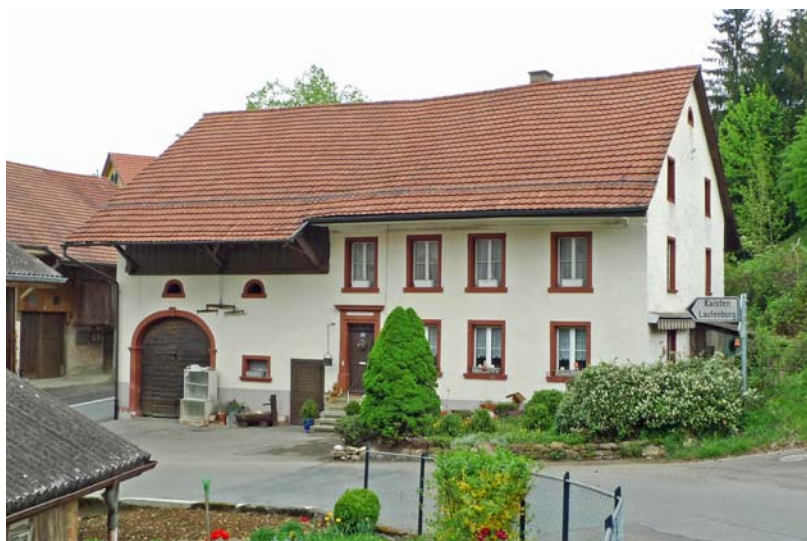
Spätklassizistisch-biedermeierliches Bauernhaus von 1867 mit rot gefassten, sorgfältig gearbeiteten Fenster- und Türrahmungen. Wohn- und Ökonomieteil des Mitterstallhauses sind terrainbedingt etwas in der Höhe versetzt, aber unter einem durchlaufenden ungebrochenen Satteldach angeordnet. Einige neuere Treppenstufen führen zur originalen gestemmten Haustür mit Rhombenfüllungen und Oblicht, welche ihr profiliertes und bekröntes Türgewände mit Jahrzahl und Initialen des Erbauers Karl Wälti bewahrt hat. Das Haus ist Teil der räumlich dichten Platzsituation um die Verzweigung der Hübelstrasse und nimmt als Abschluss der Dorfbebauung gegen den Hang eine besondere Stellung im Ortsbild ein.

Ansicht von Süden (2010)

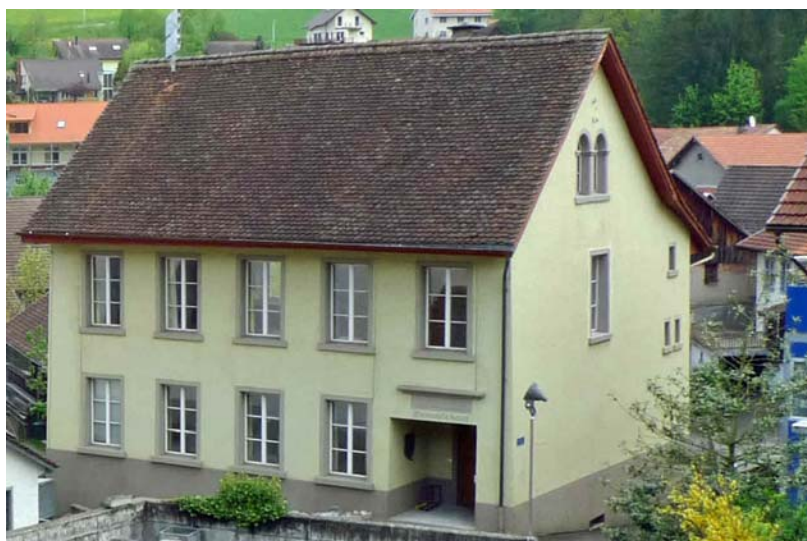
Schlichtes spätklassizistisches Dorfschulhaus von 1843. Der zweigeschossige und fünfachsigige Bau mit regelmässigen Hochrechteckfenstern und hübschem Rundbogenfensterpaar im Giebfeld ist mit Ausnahme der Portalsituation am Äusseren intakt erhalten. Das Innere wurde bei der Umnutzung zum Gemeindehaus weitgehend erneuert. Das ehemalige Schulhaus bildet zusammen mit Kirche und Friedhof eine schöne, gegenüber der Dorfstrasse leicht erhöhte Baugruppe mit öffentlichen Nutzungen.

Ansicht von Westen (2010)

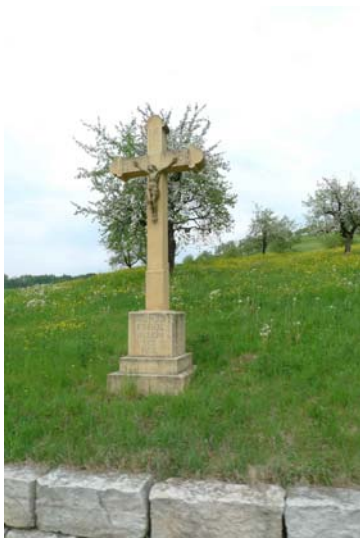
An den Kreuzarmen in das Jahr 1908 datiertes Prankenkreuz aus Muschelsandstein mit Bronzekruzifix; am Sockel die Inschrift "Im Kreuz allein ist heil".

Wegkreuz von 1908 (2010)

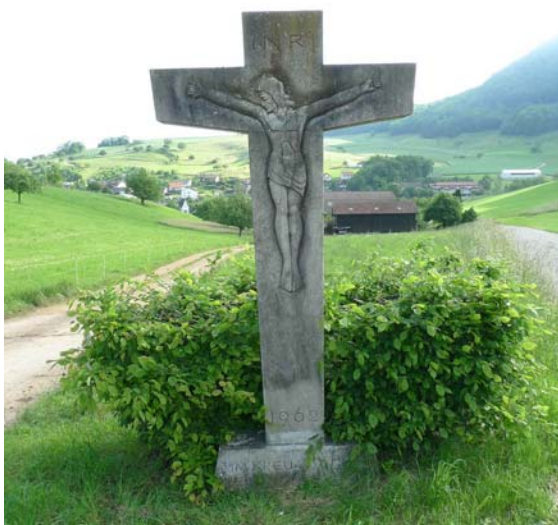
1962 von Adolfina Näf gestiftetes Steinkreuz aus Muschelkalk mit in Flachrelief gearbeiteter Kruzifixdarstellung. Am Kreuzfuss die Jahrzahl und am Pyramidenstumpsockel die Inschrift "Im Kreuz ist Heil / Leben und Schutz" und Stifterinschrift.

Wegkreuz von 1962 (2010)

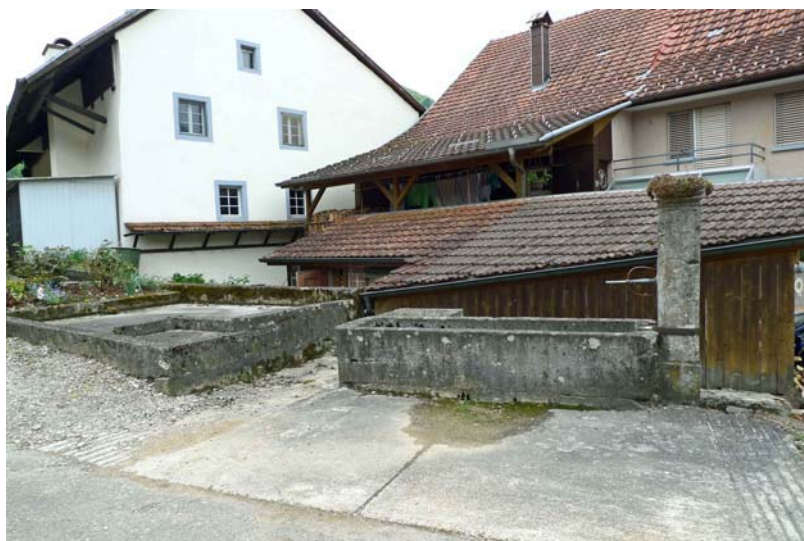
Stättlicher Längstrog aus Muschelkalk mit gefasten Ecken, seitlich am unteren Ende separates "Sudelbecken", der zugehörige schlanke Stock mit profilierter Abdeckplatte ist mit dem Becken mit einem Eisenband verklammert.

Ansicht von Osten (2010)

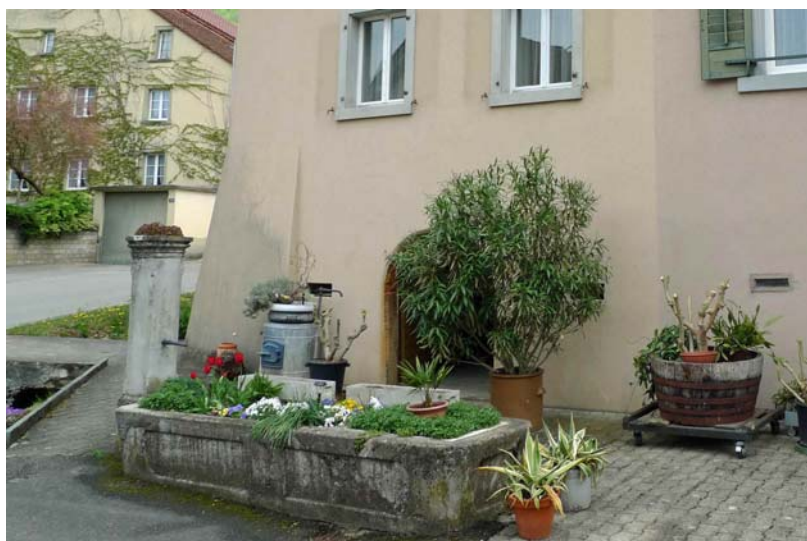
Mächtiger gefelderter Längstrog aus Muschelkalk mit Jahrzahl 1890 und zugehörigem schlankem Stock mit profilierter Abdeckplatte.

Ansicht von Westen (2010)

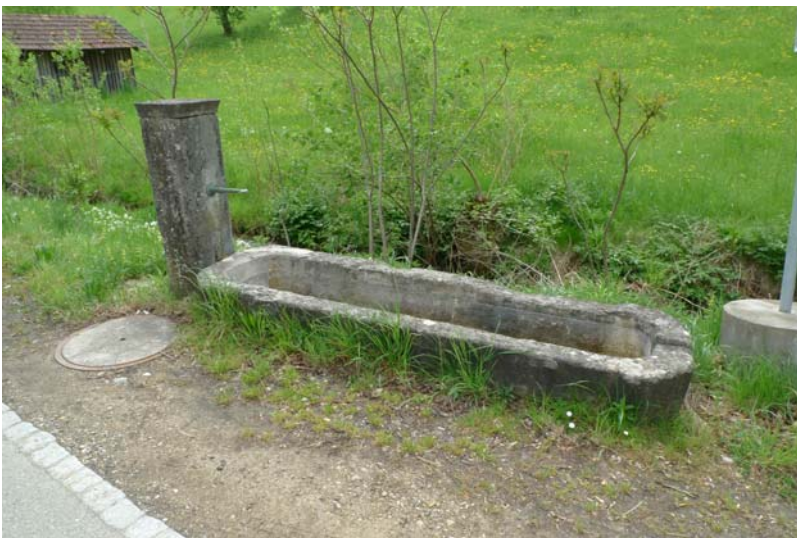
Dickwandiger Längstrog aus Muschelkalk mit breit gefasten Ecken. Stock vermutlich jünger.

Ansicht von Norden (2010)

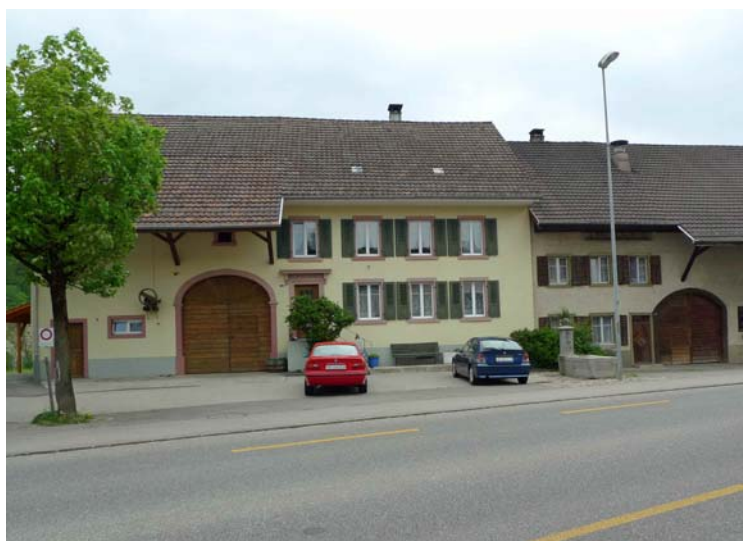
Spätklassizistisches Mittertennhaus von 1869 mit aufwändig verdachtem Hauseingang und Sonnentormotiv am korbboygigen Tenntor. Das in seinem äusseren Erscheinungsbild gut erhaltene ehemalige Bauernhaus bildet die südliche Hälfte einer Doppelhofanlage und ist Teil der konkav geschwungenen Häuserzeile an der Dorfstrasse. Sein Wert als letzte unverbaute Liegenschaft im Mitteldorf wird zusätzlich durch eine schöne Vorplatzsituation mit Muschelkalkbrunnen von 1898 (Bauinventar KAI909C) unterstrichen.

Ansicht von Osten (2010)

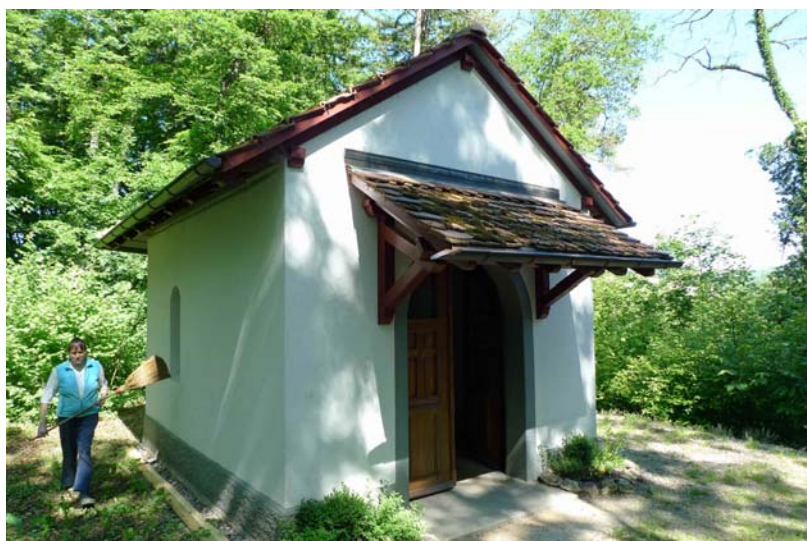
Kleine gemauerte Kapelle von 1892 mit Lourdesgrotte im dreiseitig schliessenden Innenraum. Die Andachtsstätte erhebt sich inmitten des Perimeters der Burgstelle Chaistel auf heute bewaldetem Gebiet. Ein neuerer Stationenweg verbindet die Kaister Kirche (Denkmalschutzobjekt KAI001) mit der Lourdeskapelle, welche mit Bankreihen vor dem Eingang und mit einem freistehenden Kreuz eine kleine Anlage in einer Lichtung bildet.

Ansicht von Westen (2010)

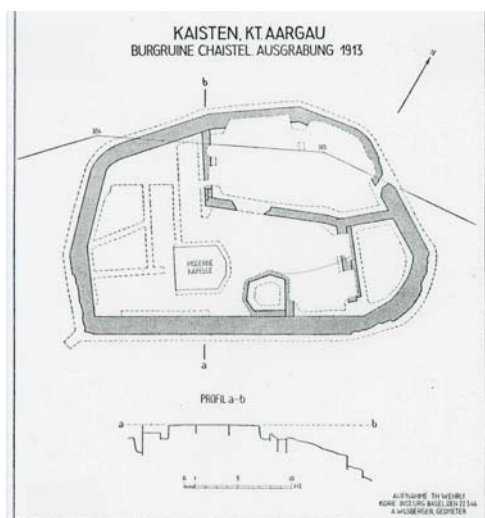
Abb. 1. — Plan der Ausgrabung Villiger-Stehlin 1911/12. Plan 1913. Kopie 1946.

Die Burgstelle "Chaistel" bewahrt Reste einer im ausgehenden 12.Jh. erstellten und bereits im 13.Jh. wieder zerstörten Anlage von ca. 35 x 23 Metern mit mächtiger Beringmauer und Fundamenten eines Bergfrieds und eines Palas mit Nebengebäude. Auf dem Gelände wurde 1911/12 von Villiger und Stehlin eine Grabung durchgeführt.

Grundriss der Burgruine Chaistel (Kurzinventar 1994)

In einer kleinen Senke mit Flurnamen "im Chaistel", zwischen dem Fasnachtberg und Heuberg, liegt eine Anlage mit polygonal-trapezoidem Gesamtgrundriss mit den Hauptachsen 35 x 23 m. Die gewaltige Beringmauer, welche wohl nur im Osttrakt zugleich auch Burgmauer, sonst aber Ringmauer gewesen sein mag, ist rund 1,80 m breit. Innerhalb dieser Mauer sind, wie schon angedeutet, 2 Hauptteile zu unterscheiden: ein unbebauter Westtrakt, der Burghof, und ein zweiräumiger Nordosttrakt mit Palas und Zwinger. Auf der Kuppe lehnt an die südliche Beringmauerpartie ein pentagonales Turmfundament, der Bergfrit. Unweit dieses Fundaments, westlich davon, steht heute eine kleine Bergkapelle (nach Drack, 1946).

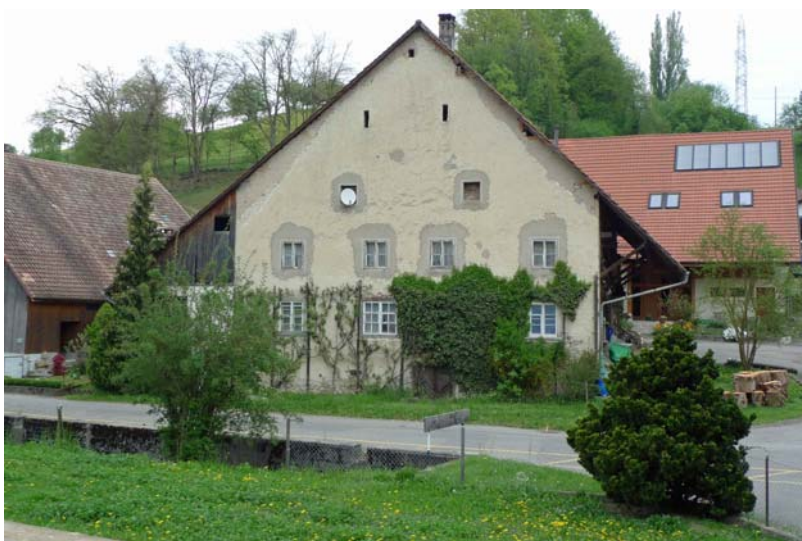
Grösstenteils gemauertes Mittertennhaus mit imposanter Giebelsüdf front und originalem, einraumtiefem Wohnungsgrundriss. Zahlreich erhaltene historische Ausstattungsteile erlauben einen wertvollen Einblick in die bäuerlichen Wohnverhältnisse des ausgehenden 18. Jahrhunderts. Das aussen und innen nur unwesentlich veränderte Bauernhaus aus dem Jahr 1780 nimmt im Ortsbild von Oberkaisten eine prägende Stellung ein und ist aufgrund seines Erhaltungszustands ein herausragender und spurenreicher baulicher Zeuge der ländlichen Baukultur seiner Zeit.

Ansicht von Süden (2010)

Gemauerter, zum Bachverlauf an der Südseite und zur heutigen Strasse giebelständiger und zum Dorfraum traufständiger bäuerlicher Vielzweckbau, der sich in Wohnteil, Tenn und Stall gliedert. Das weitgespannte Dachwerk mit doppelt liegender Stuhlkonstruktion ist erhalten. Um 1920/30 wurde darüber eine Rafenlage verlegt, die man traufseitig auf neu errichtete Kniestockmauern abstützte. Am Ökonomieteil bestehen die Giebelfront [2] und die Stallwände aus massivem Bruchsteinmauerwerk, die darüberliegende Heubühne hingegen ist mit einer Brettverschalung versehen. Die Trennwand zum Wohnteil ist in Sichtfachwerk aufgeführt. Kopfholzstreben verbinden den mit „1780“ datierten Jochbalken des Tenntors mit den Torpfosten. Die ursprünglichen Torflügel sind erhalten.

- [1] Mitteilung von Franz Zumsteg, Oberkaisten.
- [2] Die senkrechten Risse im Mauerwerk sind vermutlich durch Absenkungen im Bereich der nordwestlichen Gebäudeecke entstanden.
- [3] "ICH MICH/ELHIIORH/OLZER VON/HENER".

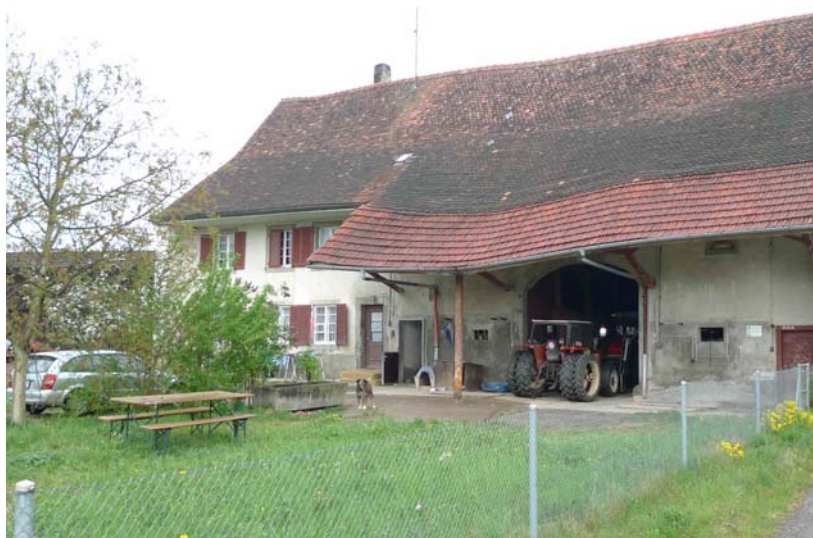
In seiner Fernwirkung imposanter, für den Weiler Kaistenberg wichtiger gemauerter bäuerlicher Vielzweckbau mit grossem Ökonomieteil und schönem Biberschwanzziegeldach auf der Schauseite. Der immer noch landwirtschaftlich genutzte Vielzweckbau mit vierachsigem Wohnteil und Ökonomieteil mit flankierenden Ställen ist am Schlussstein des hohen Korbbogen-Tenntors mit „1835“ datiert. Er bildet eine typologisch interessante Komposition mit einer freistehenden, vermutlich gleichzeitigen kleinen Scheune an der Westecke des Hauptbaus.

Südansicht von der Strasse (2010)

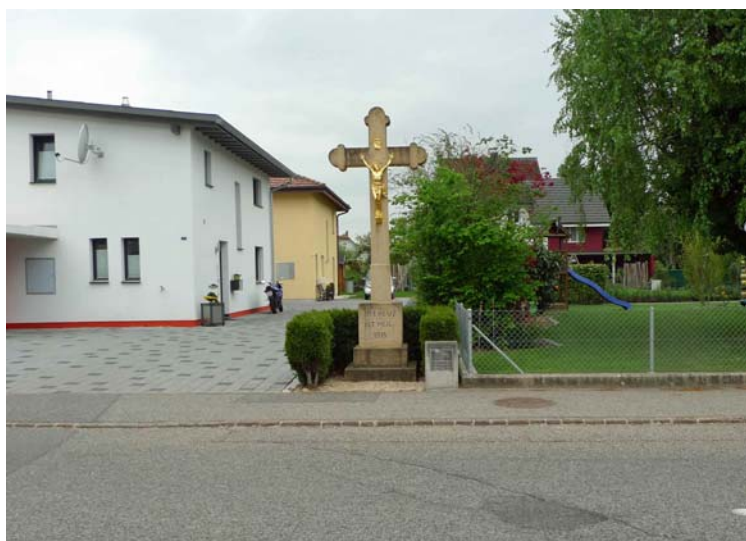
Neueres Prankenkreuz aus gelbem Kalkstein mit goldfarbig gefasstem Kruzifix und darüber befestigter Schriftrolle. Am zweiteiligen Postament mit Sockelplatte ist die Inschrift "Im Kreuz ist Heil" und die Jahrzahl "1915" eingemeisselt.

Ansicht von Norden (2010)

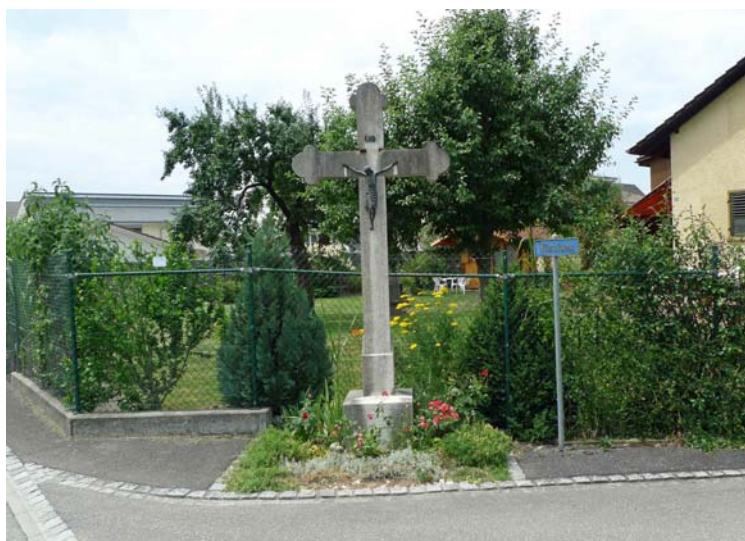
Stark überarbeitetes, durch Wettereinfluss grau patiniertes Prankenkreuz von 1863 aus hellem Kalkstein mit zierlichem, broncefarbenem Kreuzifix. 1991 wurde das Kreuz durch den Bildhauer Mazzotti überarbeitet (Inschrift beidseits Schaft).

Ansicht von Norden (2010)

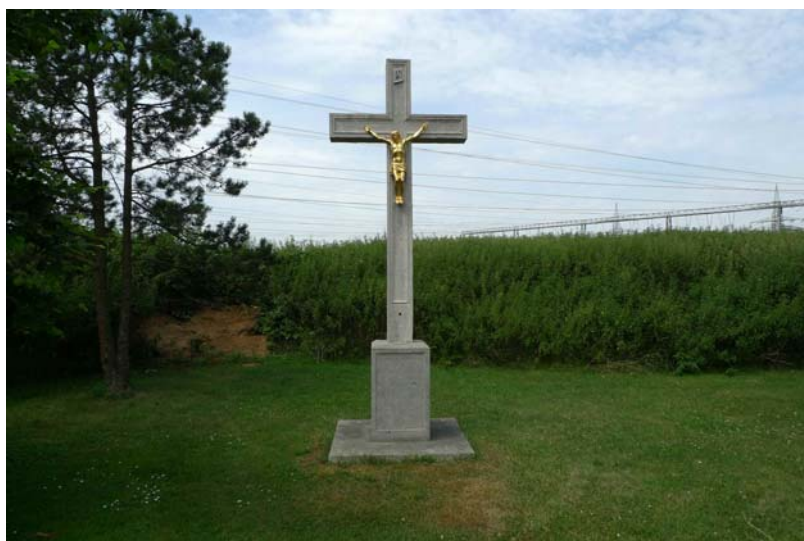
Mit Vertiefung und Randprofil versehenes schlankes Kreuz aus hellgrauem Muschelkalkstein und goldfarbenem vollplastischem Metallkruzifix. Das Kreuz scheint frisch überarbeitet. Über dem Kruzifix das aus dem Stein gearbeitete INRI. Am Sockel die Inskrift: "O ihr alle die ihr vorübergehet am Wege gebet acht und schauet ob ein schmerz gleich sei meinem Schmerze" (Jeremia, Klagelied 112). Das Kreuz steht seitlich vor der St. Wendelinskapelle an der Strasse zwischen Kaisten und Laufenburg.

Ansicht von Osten (2010)

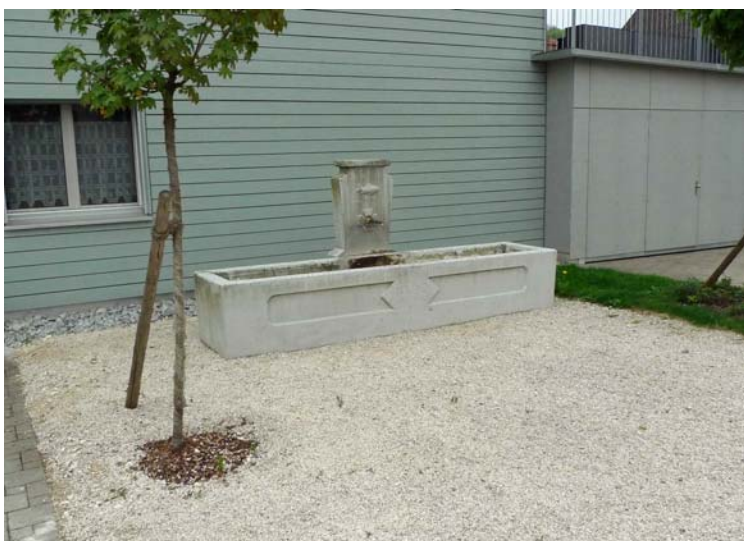
Brunnentrog aus Muschelkalkstein mit späterem flachem Brunnenstock mittig an der Rückseite. Der tafelartige Brunnenstock wird von einer schmalen neueren Deckplatte abgeschlossen und zeigt an seiner flachen Vorderseite einen Fisch im Halbreliief über der Brunnenröhre mit Kleeblattmanschette. Inscript „1903“ am Trog.

Ansicht von Norden (2010)

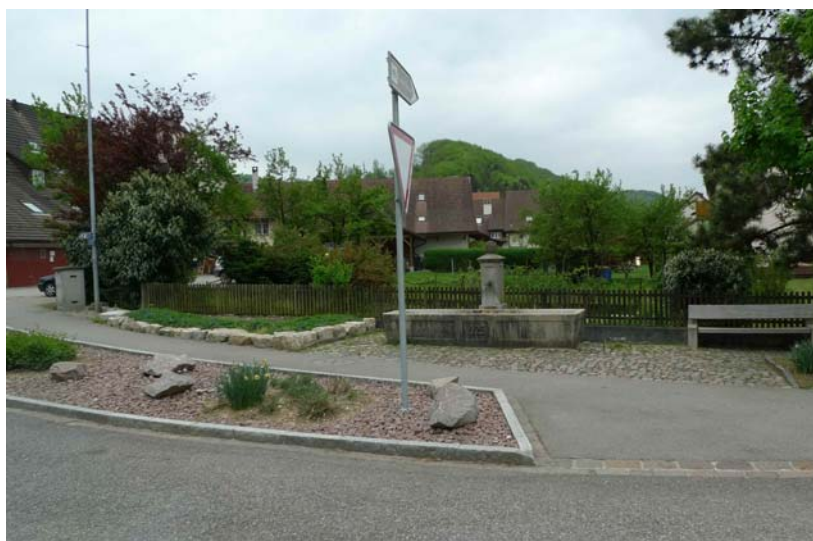
Gefelderter und datierter Brunnentrog aus Zement mit zugehörigem kugelgekröntem Stock an der Längsseite. Inschrift „1925“ am Trog.

Ansicht von Süden (2010)

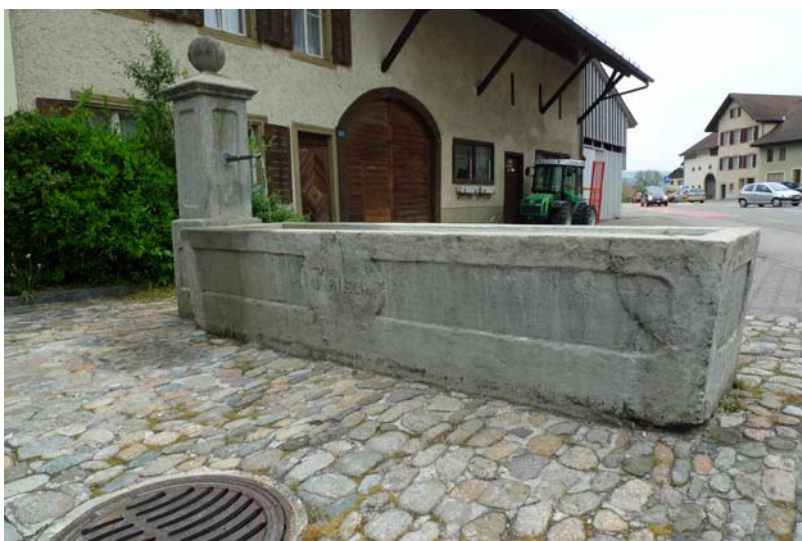
Brunnentrog aus Muschelkalk mit gefeldertem Trog und ebensolchem Stock an der Schmalseite. Inschrift "1898" und "Kaisten" am Trog. Der Brunnen liegt orthogonal zu den Hoffassaden. Schöne gepflästerte Vorplatzsituation.

Ansicht von Südosten (2010)

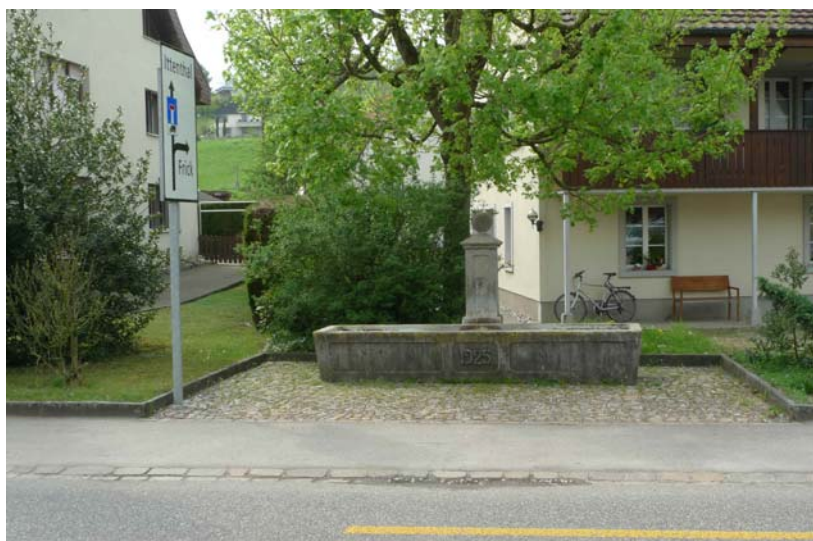
Gefelderter und datierter Brunnentrog aus Zement mit zugehörigem kugelgekröntem Stock an der Längsseite. Inschrift „1925“ am Trog.

Ansicht von Nordosten (2010)

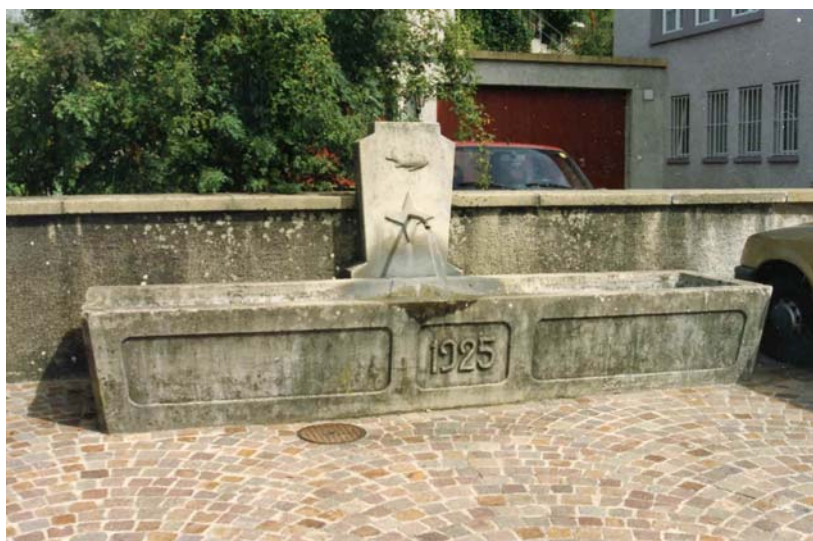
Gefelderter und 1925 datierter Brunnentrog aus Zement mit flachem Brunnenstock mittig an der Rückseite. Der tafelartige Brunnenstock zeigt an seiner flachen Vorderseite einen Fisch im Halbrelief über der Brunnenröhre mit Sternmanschette.

Ansicht von Westen (Kurzinventar 1996)

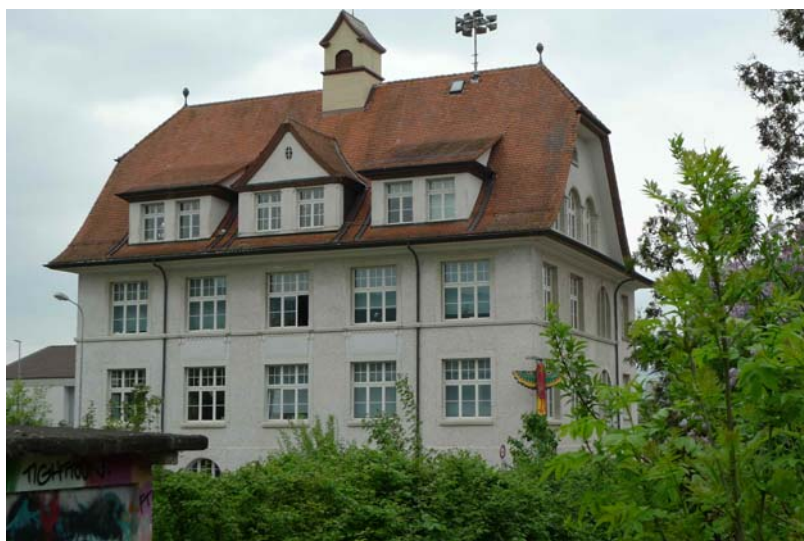
Kompakter zweiundhalbgeschossiger Heimatstilbau von 1912/13 unter steilem Krüppelwalmdach mit Glockentürmchen und Treppenhaus unter Quergiebel. Grosse dreiteilige Sprossenfenster und verbindendes flachplastisches Dekor schmücken die Fassaden, welche durch den Sockelbereich mit halbrunden Gymnastiksaalfenstern und dem Brüstungsgesims im ersten Obergeschoss horizontal gegliedert sind. Der funktionale Bau setzt einen repräsentativen Akzent im Dorfbild und stellt ein würdiges Gegenstück zum fast zeitgleichen grösseren Burgmattschulhaus in Laufenburg dar.

Ansicht von Süden (2010)

Der im Innern stark modernisierte Bau hat seine Grundrissanlage und einzelne Elemente des Innenausbaus bewahrt. Die Schulanlage von 1991 schliesst mit der Pausenplatzüberdeckung direkt an die Rückfassade an. Die ursprüngliche Eingangssituation mit einläufiger gedeckter Aussentreppe ist nicht erhalten worden. Ein monumentaler Sichtbetonkamin des Neubaus beeinträchtigt die Erscheinung des Altbaus von dieser Seite.

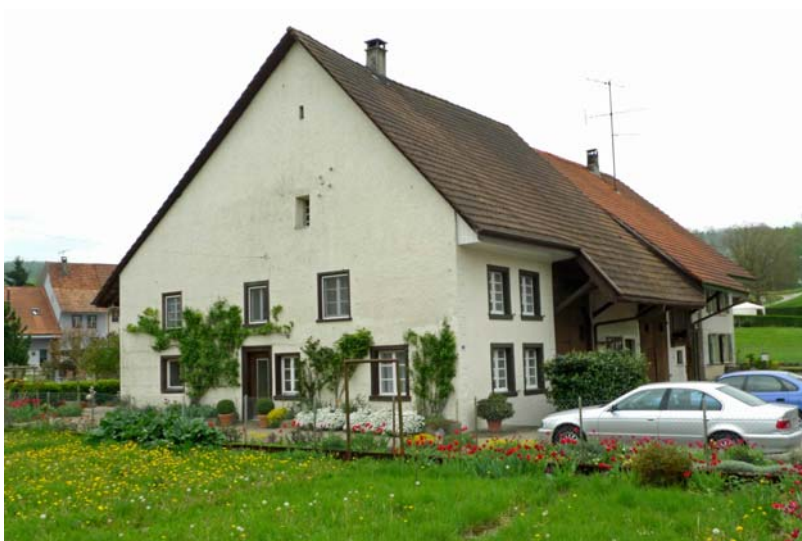
In ihrem östlichen Teil besteht die freistehende, aus zwei Häusern zusammengesetzte Doppelhofanlage aus einem hervorragend erhaltenen Bauernhaus aus dem 18. Jahrhundert, welches unter einer intakten, auch im kantonalen Vergleichsrahmen Seltenheitswert aufweisenden Hochstudkonstruktion geborgen ist. Das Mittertennhaus mit zweigeschossigem Wohnteil hat seinen zeittypisch einraumtiefen Grundriss und die originalen breitformatigen Fenster auf der zweiachsigen Gassenseite bewahrt. Im Innern sind vertäfelte Stuben und eindruckliche Balkenlagen im Erd- und Obergeschoss sowie ein Kachelofen erhalten.

Ansicht von Osten (2010)

Erhaltungszustand: Im Ostteil schonende Innensanierung unter Wahrung der Grundrissdisposition und aller massgeblichen Bauelemente. Original erhalten auch die Tenndurchfahrt und der neuere Stallteil mit Fütterungsöffnungen und gekälkter Deckenbalkenlage. Der westliche Wohnteil ist noch unrenoviert und steht leer.

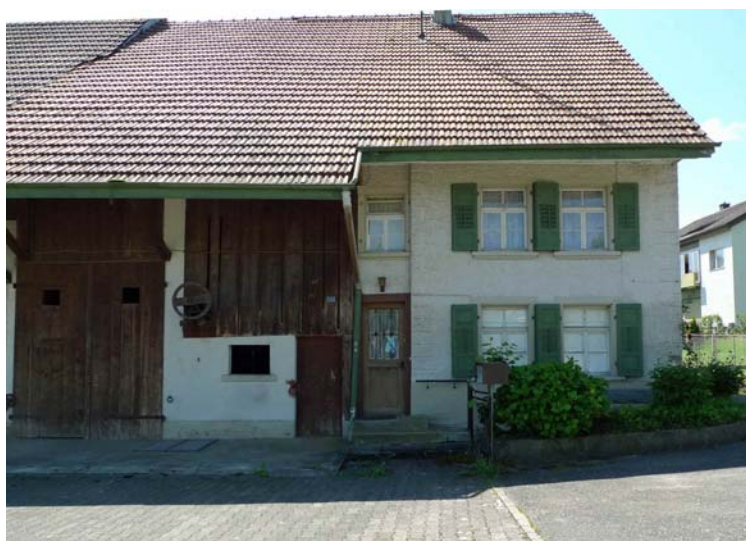
Gut erhaltener westlicher Teil eines freistehenden Doppelbauernhofs aus dem 18. Jahrhundert mit erhaltener Hochstudkonstruktion im Ostteil. Im westlichen Hausteil wurde die Dachkonstruktion durch einen liegenden Stuhl ersetzt und dem einraumtiefen Grundriss im 19. Jahrhundert ein lateraler Erschliessungsgang an den Wohnteil hinzugefügt. Die Rohbausubstanz des Ursprungsbaus ist über diese am Bau ablesbaren Modernisierungsschritte hinweg in ihren wesentlichen Teilen erhalten geblieben.

Ansicht von Norden (2010)

Bauliche Veränderungen: Das Gebäude verfügte ursprünglich über die gleiche Konstruktion wie der Gebäudeteil Herrengasse 1, war wohl aber etwas weniger reich ausgebaut. Das Haus hat in mehreren Erneuerungsschritten sein heutiges Aussehen erhalten. Die bedeutendste grundrissliche Veränderung erfolgte wohl vor 1900 durch den Einbau des rückwärtigen Korridors hinter den einraumtiefen und dreiraumbreiten Wohnteil. Damit wurde der Hauseingang, der bisher giebelseitig in die Küche führte, an die Gassenseite gelegt und die Räume im Erd- und Obergeschoss von hinten erschlossen. Die Riegwand zum Tenn mit Feldsteinfüllungen, welche durch ein vertikales Brett geteilt sind, stammt von dieser Umgestaltung. Die Fassade zur Herrengasse und die Giebelfront haben zu Beginn des 20. Jahrhunderts Fenstergewände aus Kunststein und Fenster mit Querhölzern erhalten, ebenso eine Auskleidung mit Krallentäfer in der Stube des Obergeschosses.

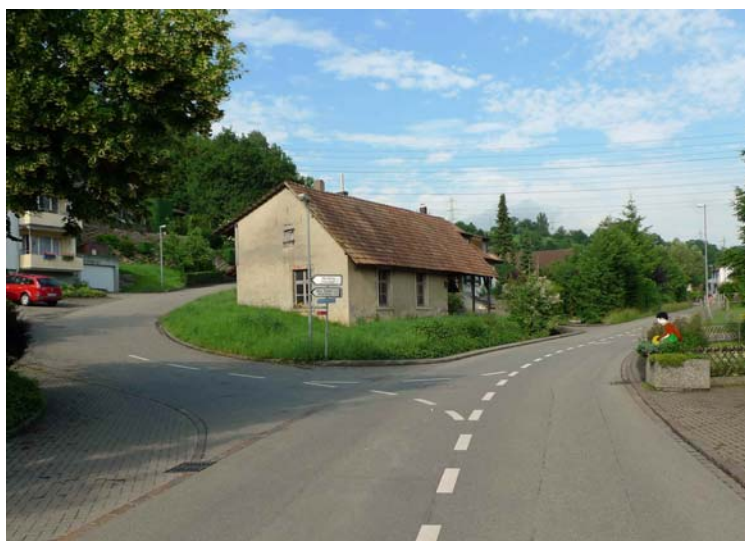
Technik- und gewerbegehistorisch interessante Schmiedewerkstätte von 1907 mit integral erhaltener Ausstattung. Die Esse mit elektrischer Druckluftzufuhr, der Amboss, das Rohmaterial an Eisen, das Werkzeug wie Zangen und Gesenke, die Maschinen und der elektrische Transmissionsantrieb sind funktionsfähig erhalten. Als nahezu komplett eingerichtete Dorfschmiede von Seltenheitswert.

Ansicht von Westen (2010)

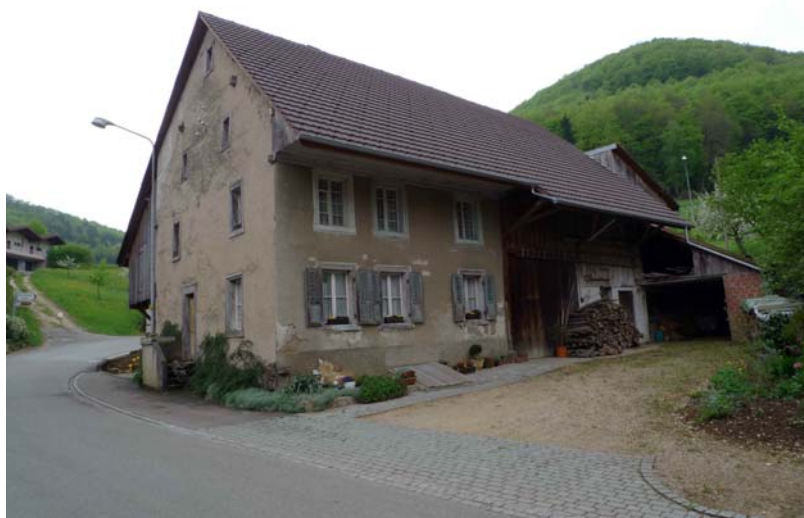
Einzigiger bekannter Ständerbau Ittenthals, in ortsbaulich wichtiger Stellung an der Strassenverzweigung unterhalb der Mündung des Komet-Grabens. Der bäuerliche Vielzweckbau zeichnet sich aussen wie innen durch eine intakte originale Bausubstanz aus und bewahrt einen womöglich älteren Schwellenkranz als Basis der geschossweise abgebundenen Fachwerkkonstruktion. Konstruktionsgeschichtlich ist der unverfälschte Bau von hohem Quellenwert.

Ansicht von Westen (2010)

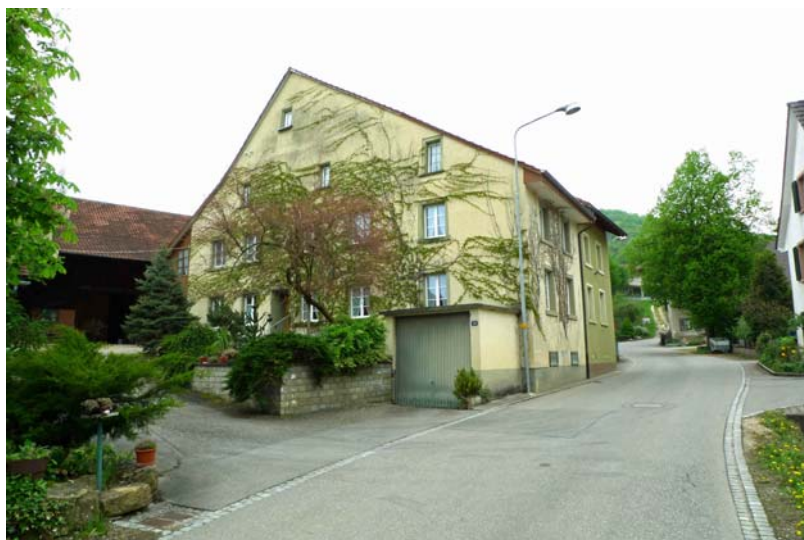
Im Kern spätgotisches Wohnhaus mit imposanter Giebelfassade gegen den Dorfplatz. Das einraumtiefe, zweigeschossige Gebäude ist der westliche Teil eines zur Strasse hin erweiterten traufständigen Zwillingbaus, der zeitweilig auch zusammengelegt genutzt wurde. Bauzeitlich sind die rauchgeschwärzte Dachkonstruktion und die gefasten Fenstergewände im Giebel. Die gut erhaltene Wohnungsausstattung beider Geschosse stammt aus dem 19. Jahrhundert. Zusammen mit der zugehörigen schönen Doppelscheune (Vers.Nr. 1259,1215) definiert das Haus den baumbestandenen Hofraum und heutigen Dorfplatz und ist damit für den Ortskern von Ittenthal von grosser Bedeutung.

Ansicht von Südwesten (2010)

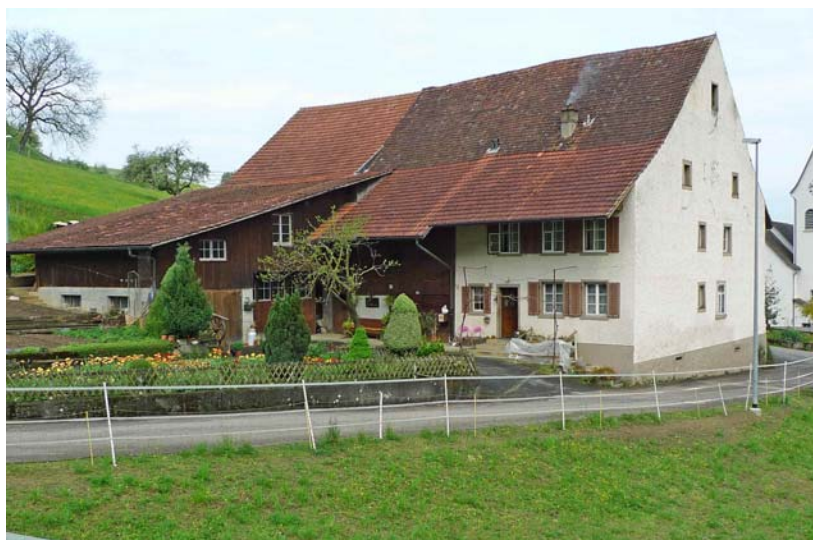
Stattlicher, unter dem First in zwei Wohnungen geteilter Vielzweckbau aus dem 18./19. Jahrhundert mit erneuertem Tenn- und Stallteil und original erhaltener, imposanter talseitiger Giebelfront. Der Bau nimmt aufgrund seiner erhöhten Position am südlichen Dorfeingang eine Sonderstellung im Dorfbild ein und ist ein wichtiger Bestandteil der Bebauung um die Ittenthaler Kirche. Aufgrund der erhöhten Randlage des Hauses sind Dach und Giebelmauer weithin sichtbar und ortsbildprägend. Schöner Gemüse- und Blumengarten.

Ansicht von Südosten (2010)

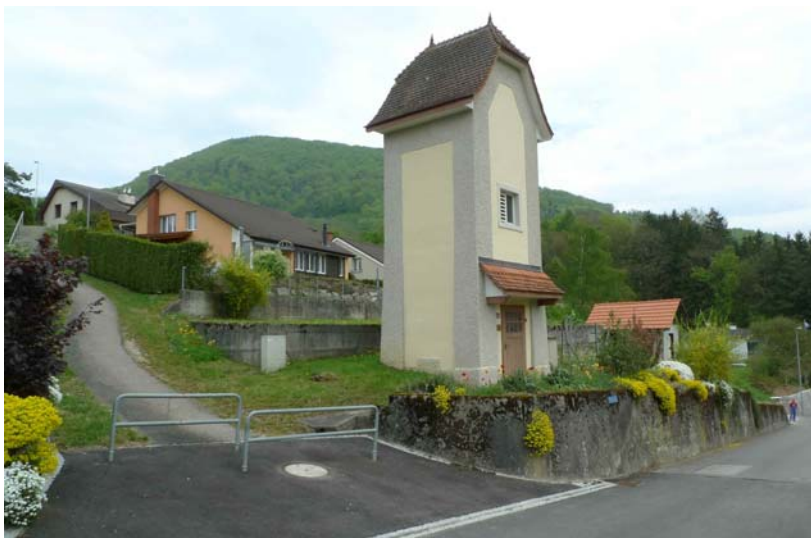
Ansprechend und detailgetreu renovierter Infrastrukturbau um 1916 unter zeittypischem Krüppelwalmdach mit Ziegeldeckung und Firstzier aus gebranntem Ton. Dank seiner geschickt gewählten Lage nimmt der Bau eine Scharnierfunktion zwischen der Neubauzone und dem Altbaugebiet Ittenthals ein und wirkt als Identifikations- und Orientierungspunkt am erneuerten Fussweg zum Dorfzentrum.

Ansicht von Westen (2010)
